Gestion du risque affaissement-effondrement lié à la dissolution de gypse - Commune de Bargemon (Var)

Rapport final

BRGM/RP-71427-FR

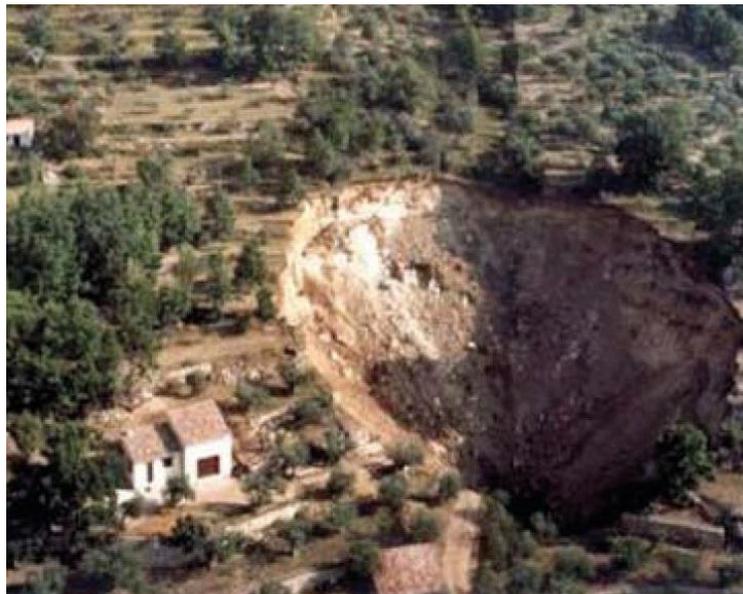
Illustration 1 : Aperçu de l'effondrement du Peyrui de 1992 (photo DDTM83)

La connaissance sur les événements d'effondrement sur le secteur de Bargemon est riche et plusieurs études ont été réalisées sur ces phénomènes naturels depuis plus d'une vingtaine d'années, en particulier depuis l'effondrement du Peyrui en 1992 (Illustration 1), dans l'objectif de mieux comprendre ce qui l'avait provoqué.

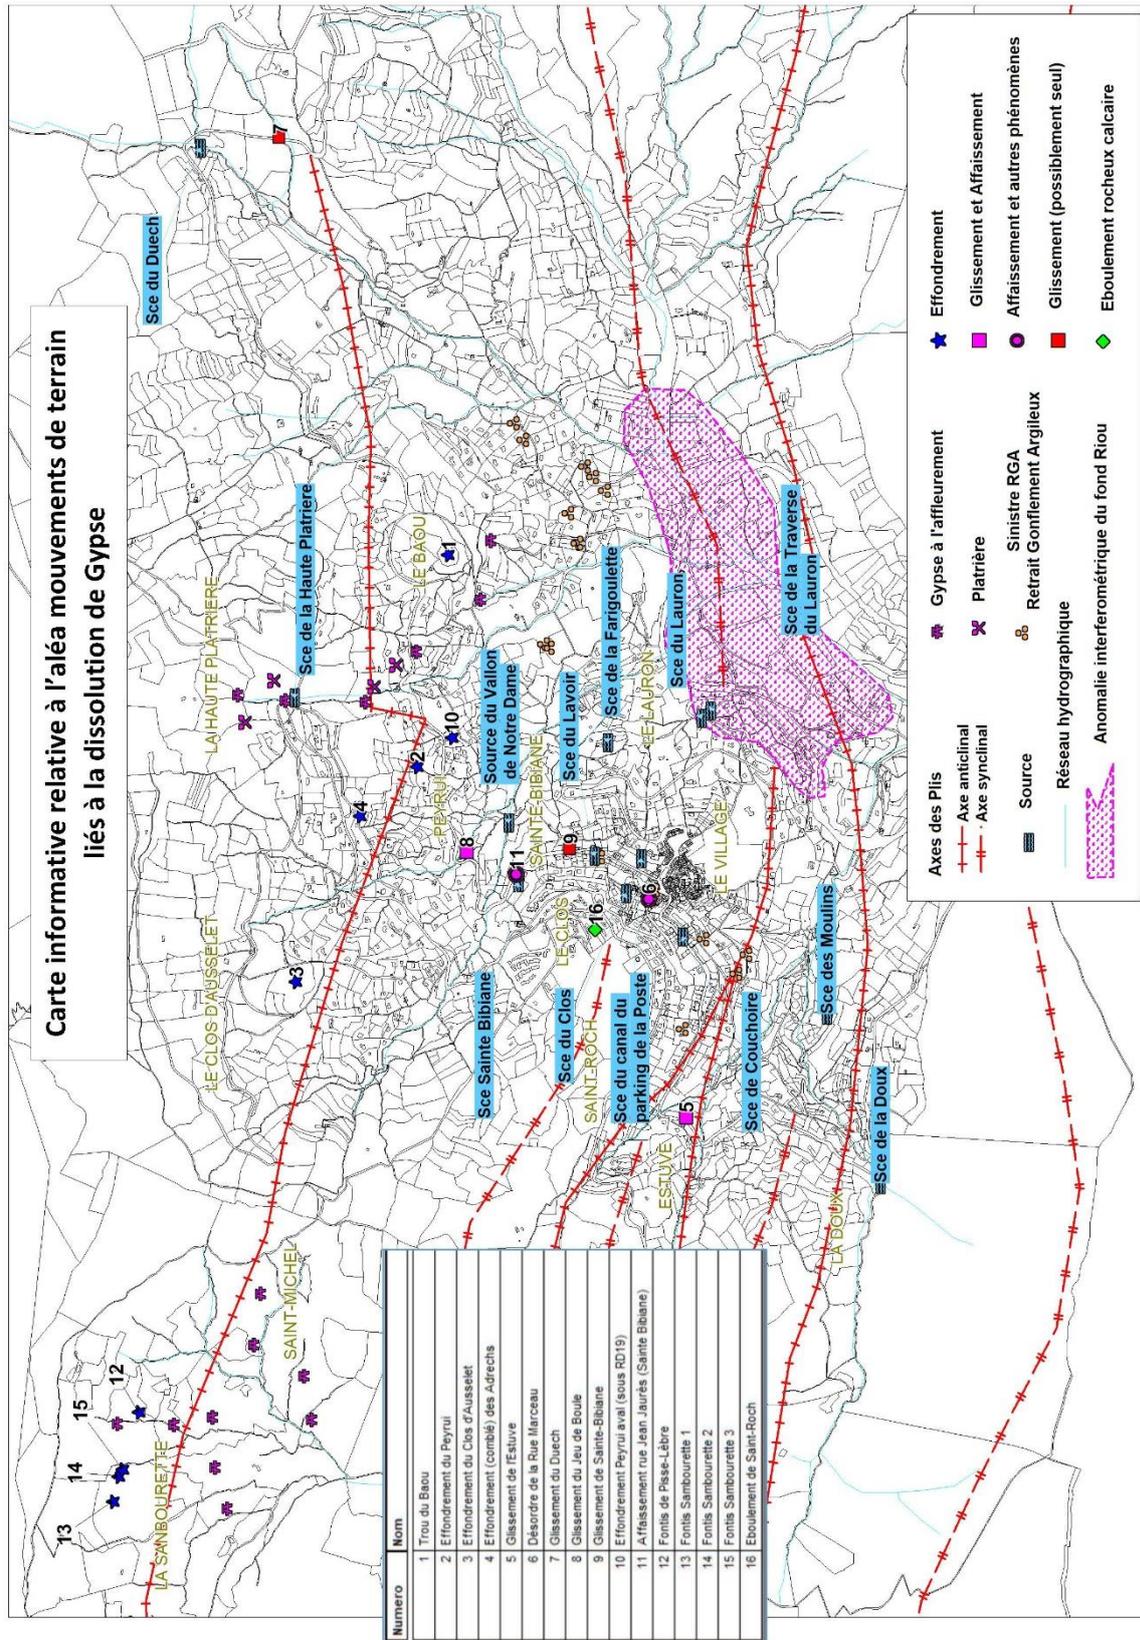
Illustration 2 : Carte informative relative à l'aléa mouvements de terrain liés à la dissolution de Gypse

La carte présentée page suivante (Illustration 2) est une carte informative de tout ce qui a pu être observé lors de l'étude

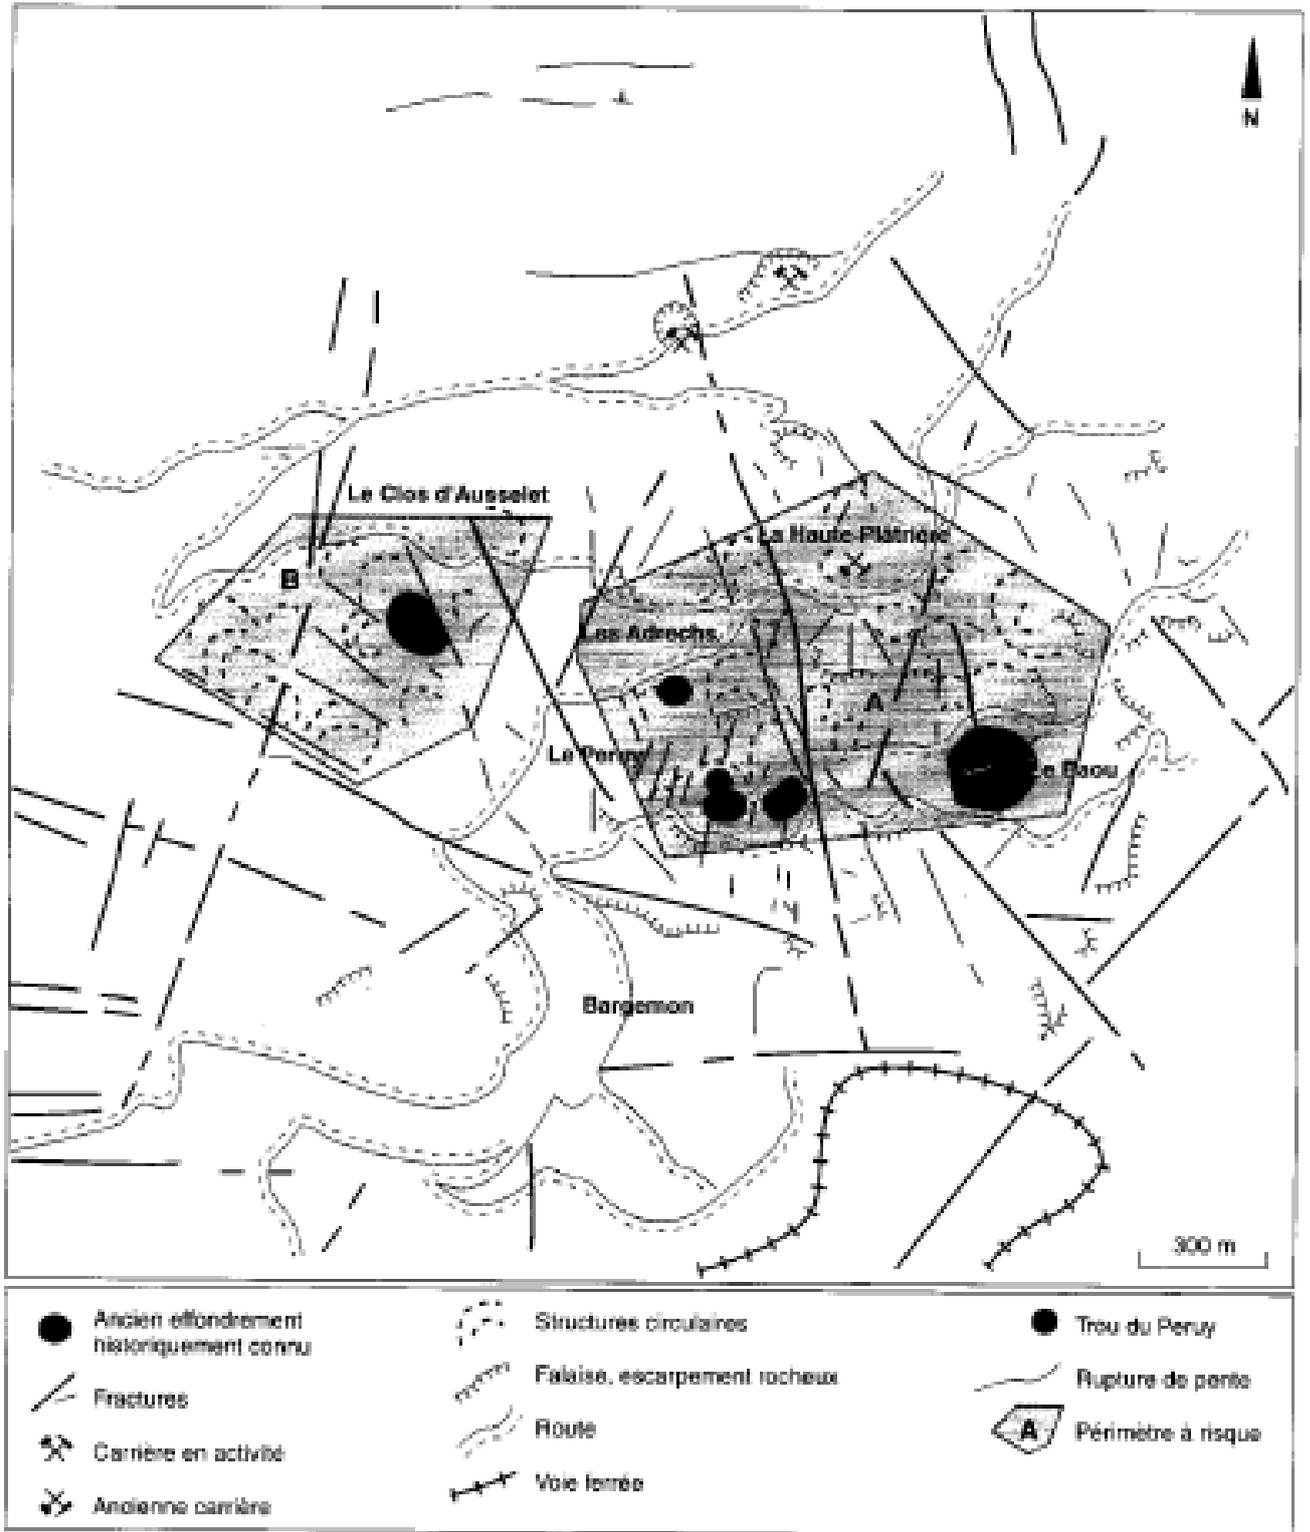
Illustration 5 : Extrait du rapport de Pothérat (1997) montrant une esquisse structurale de la région de Bargemon d'après photo-interprétation (Mission IGN, 1979 à 1/14 500, cliché n°3007)

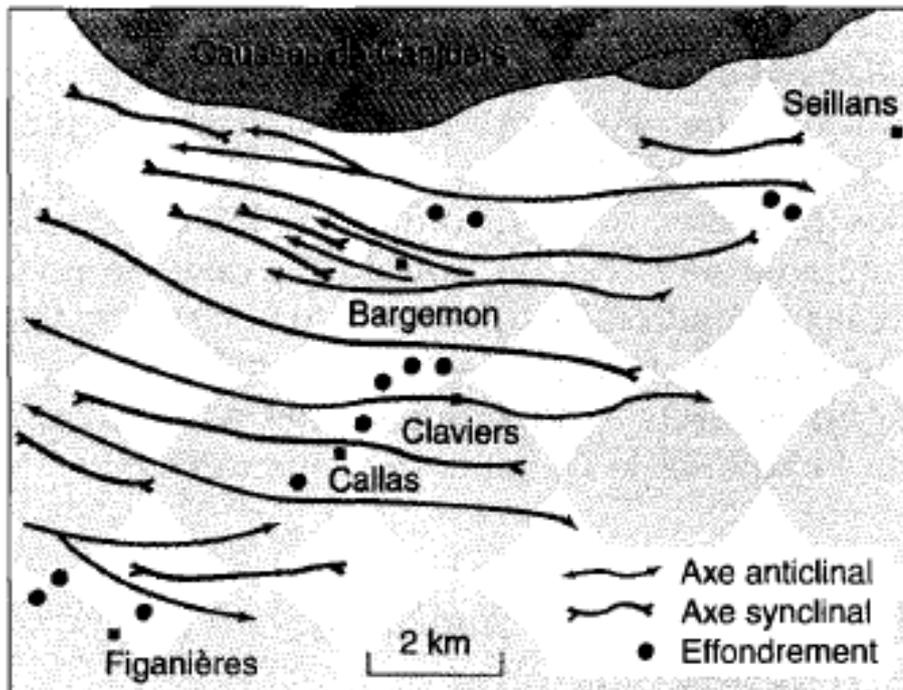
Illustration 6 : Relations spatiales entre les axes de plis et les effondrements de Figanières à Seillans, d'après l'article BLPC 209 pp 69-81 Pothérat (1997)

Le report des anciens effondrements et des anomalies circulaires sur une carte structurale met en lumière leurs relations spatiales avec les différents objets tectoniques (Illustration 6). Les effondrements surviennent préférentiellement le long des axes de plis anticlinaux, caractérisés par de fréquents bourrages de gypse dans leur charnière. Les bourrages de gypse évoluent parfois en pseudo diapirs décelables grâce à des fractures rayonnantes caractéristiques d'une poussée verticale. Les effondrements sont dans leur grande majorité associés à ces fractures et aux axes anticlinaux. Leur nombre décroît quand on s'éloigne de ces axes. Les fractures subméridiennes étant restées ouvertes, depuis plus de dix millions d'années sous l'action de la contrainte régionale principale, les phénomènes de dissolution/effondrement se sont développés le long de ces directions. Une étroite corrélation spatiale est logiquement observée entre cette famille de fractures et les effondrements : le trou du Peyrui est situé à l'intersection de deux discontinuités d'azimuts N10° E et N160° E, le trou de Tourettes est situé sur une fracture nord-sud empruntée par le ruisseau du Chautard. Nous pouvons remarquer que les secteurs qui comptent le plus d'effondrements et de structures circulaires sont remarquables par une fracturation nord-sud très développée.

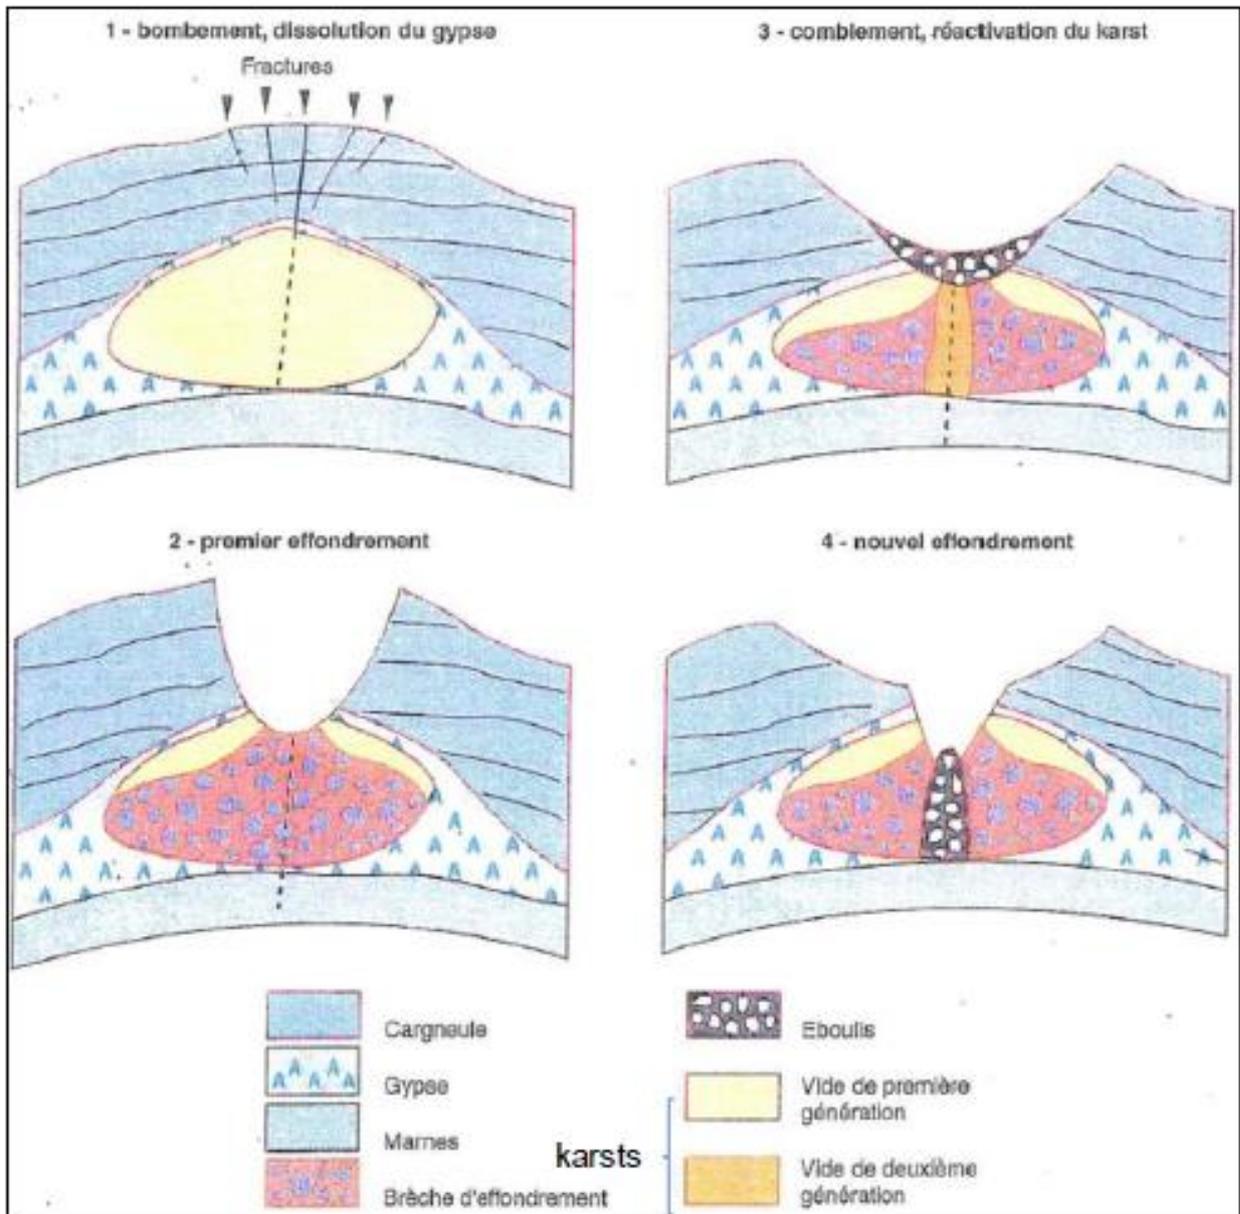
Illustration 7 : Schéma présentant une hypothèse d'évolution polyphasée de cavités de dissolution dans le gypse du Trias de Provence, région de Bargemon, Var (d'après Pothérat, 1997)

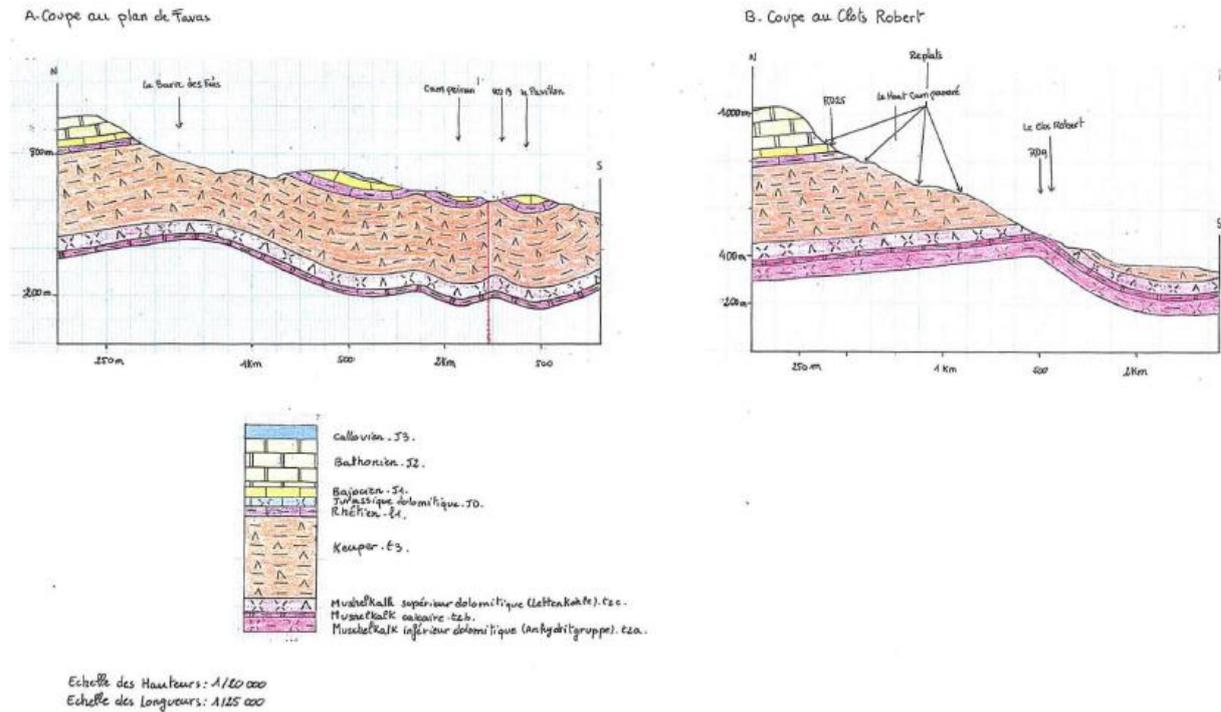
Illustration 8 : Coupes et colonne stratigraphique proposée par F. Fiolet (2000)

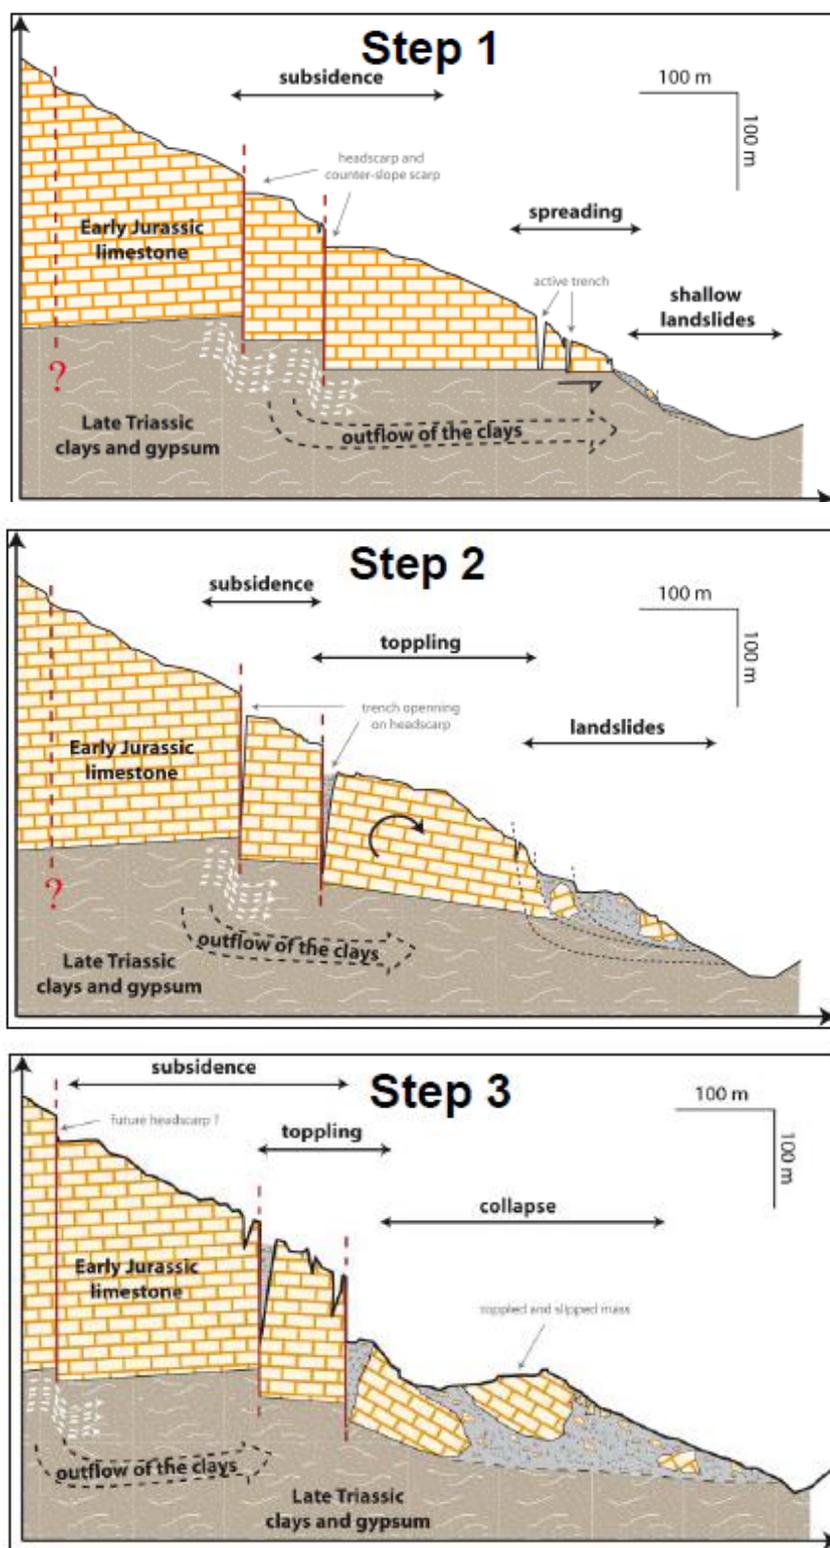
Illustration 10 : Proposition d'un modèle cinématique du glissement de terrain en profondeur (Lebourg, Zerathe (2013))

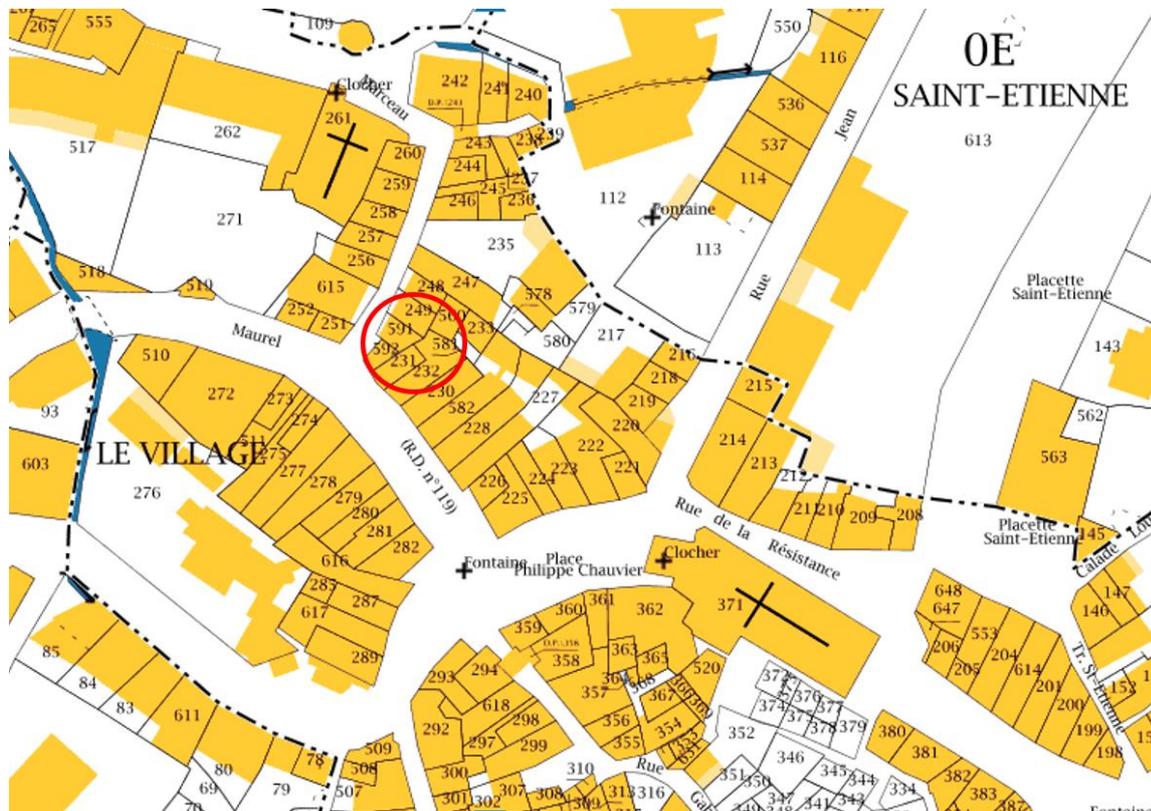
Illustration 11 : Localisation des désordres sur le plan cadastral (parcelles 231, 232, 249, 591 et 592 des rues Maurel et Marceau) d'après BRGM/RP-60536-FR

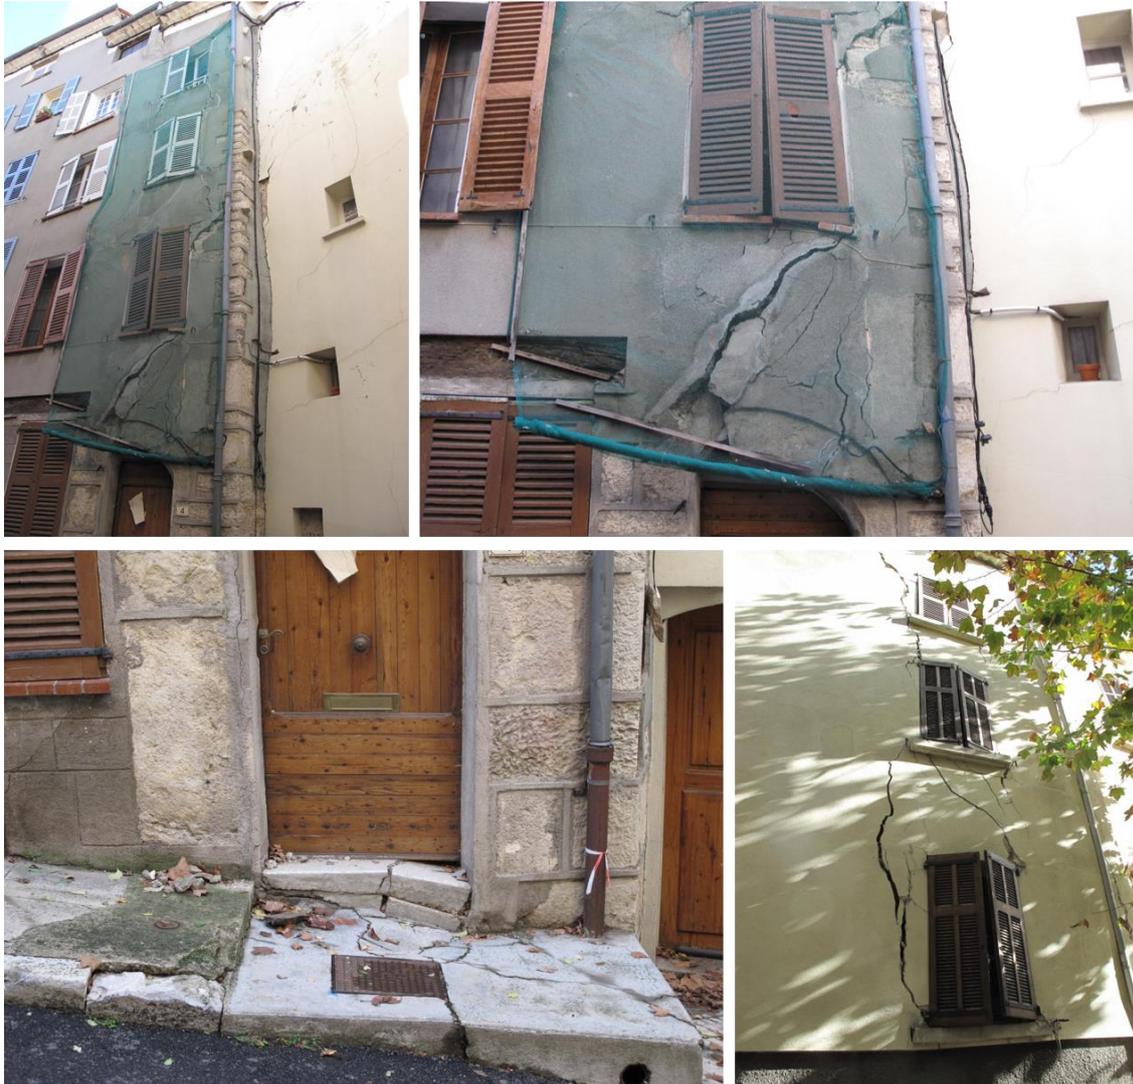
Illustration 12 : Désordres sur les habitations du centre-bourg (Source : rapport BRGM/RP-60536-FR par Rivet et Mathon, 2011)

D'après l'expertise du BRGM en 2011 (rapport BRGM/RP-60536-FR par Rivet et Mathon, 2011)¹¹, des désordres étaient observés depuis des années par les habitants et les représentants de la mairie dans le centre-bourg de Bargemon, mais ceux-ci se sont aggravés depuis 2009. Ces désordres menacent directement la structure de plusieurs immeubles du centre-ville. Les lézardes observées sur les façades montrent un mouvement d'affaissement des immeubles, dans les rues Marceau et Maurel (Illustrations 11 et 12). Ailleurs dans le centre-ville, des fissures sont observables sur de nombreux bâtiments, notamment autour des fenêtres. Celles-ci peuvent traduire un phénomène général de tassement des immeubles. La chapelle située rue Marceau, présente également un état de fissuration avancé.

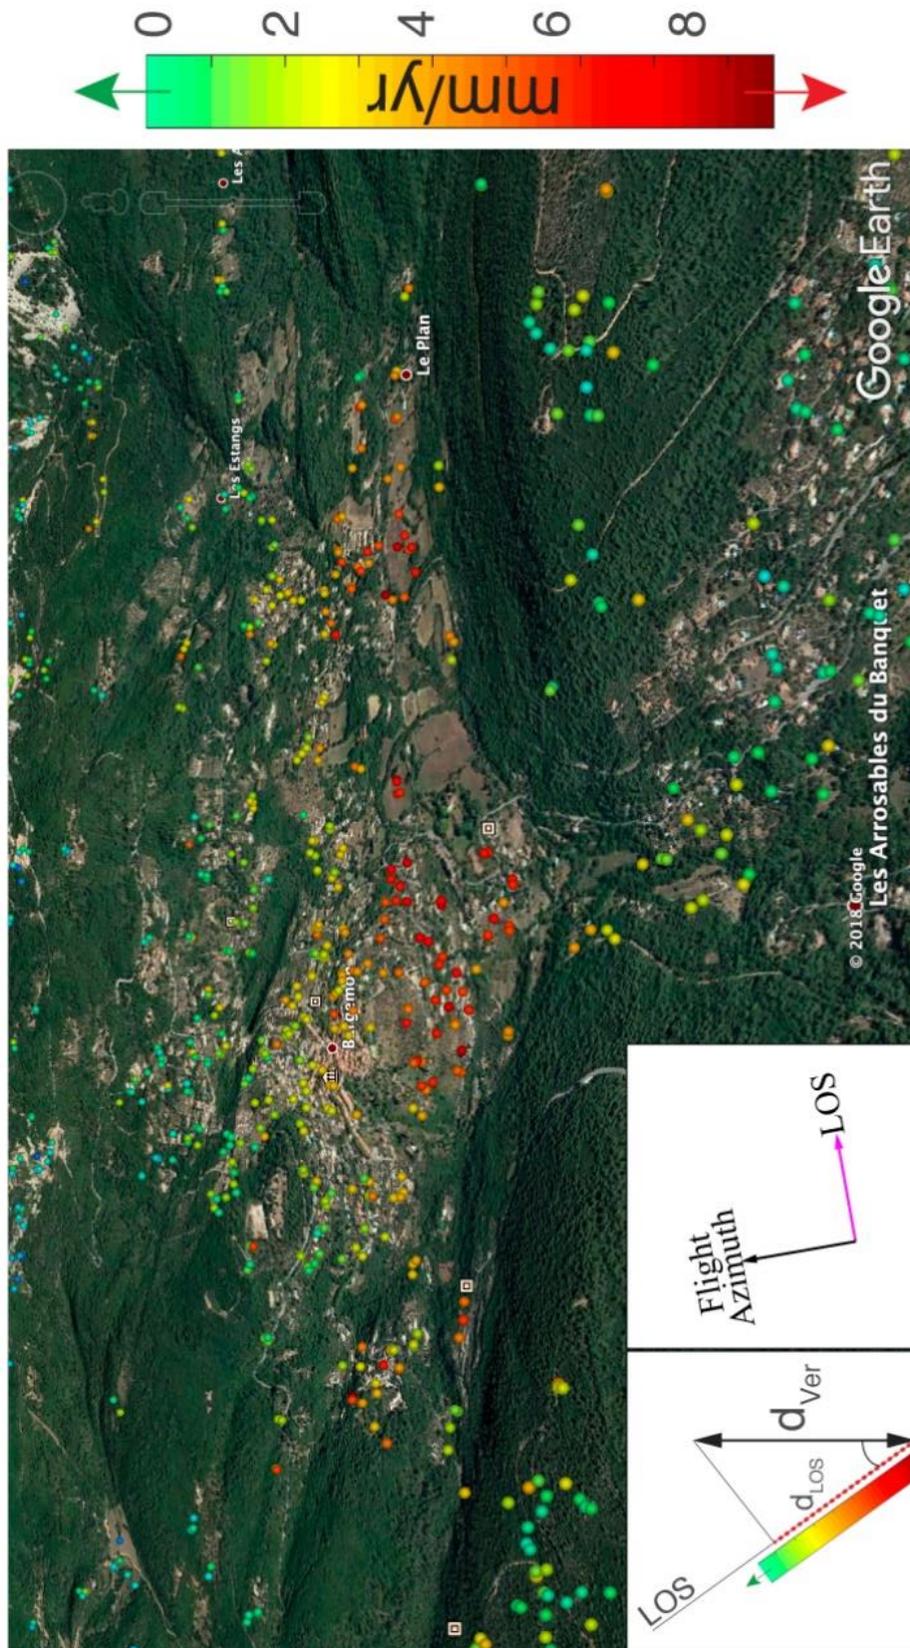
Illustration 17 : Les vitesses positives (couleurs froides) représentent les zones stables et le déplacement du sol vers le satellite, tandis que les vitesses négatives (couleurs chaudes) indiquent un éloignement du satellite

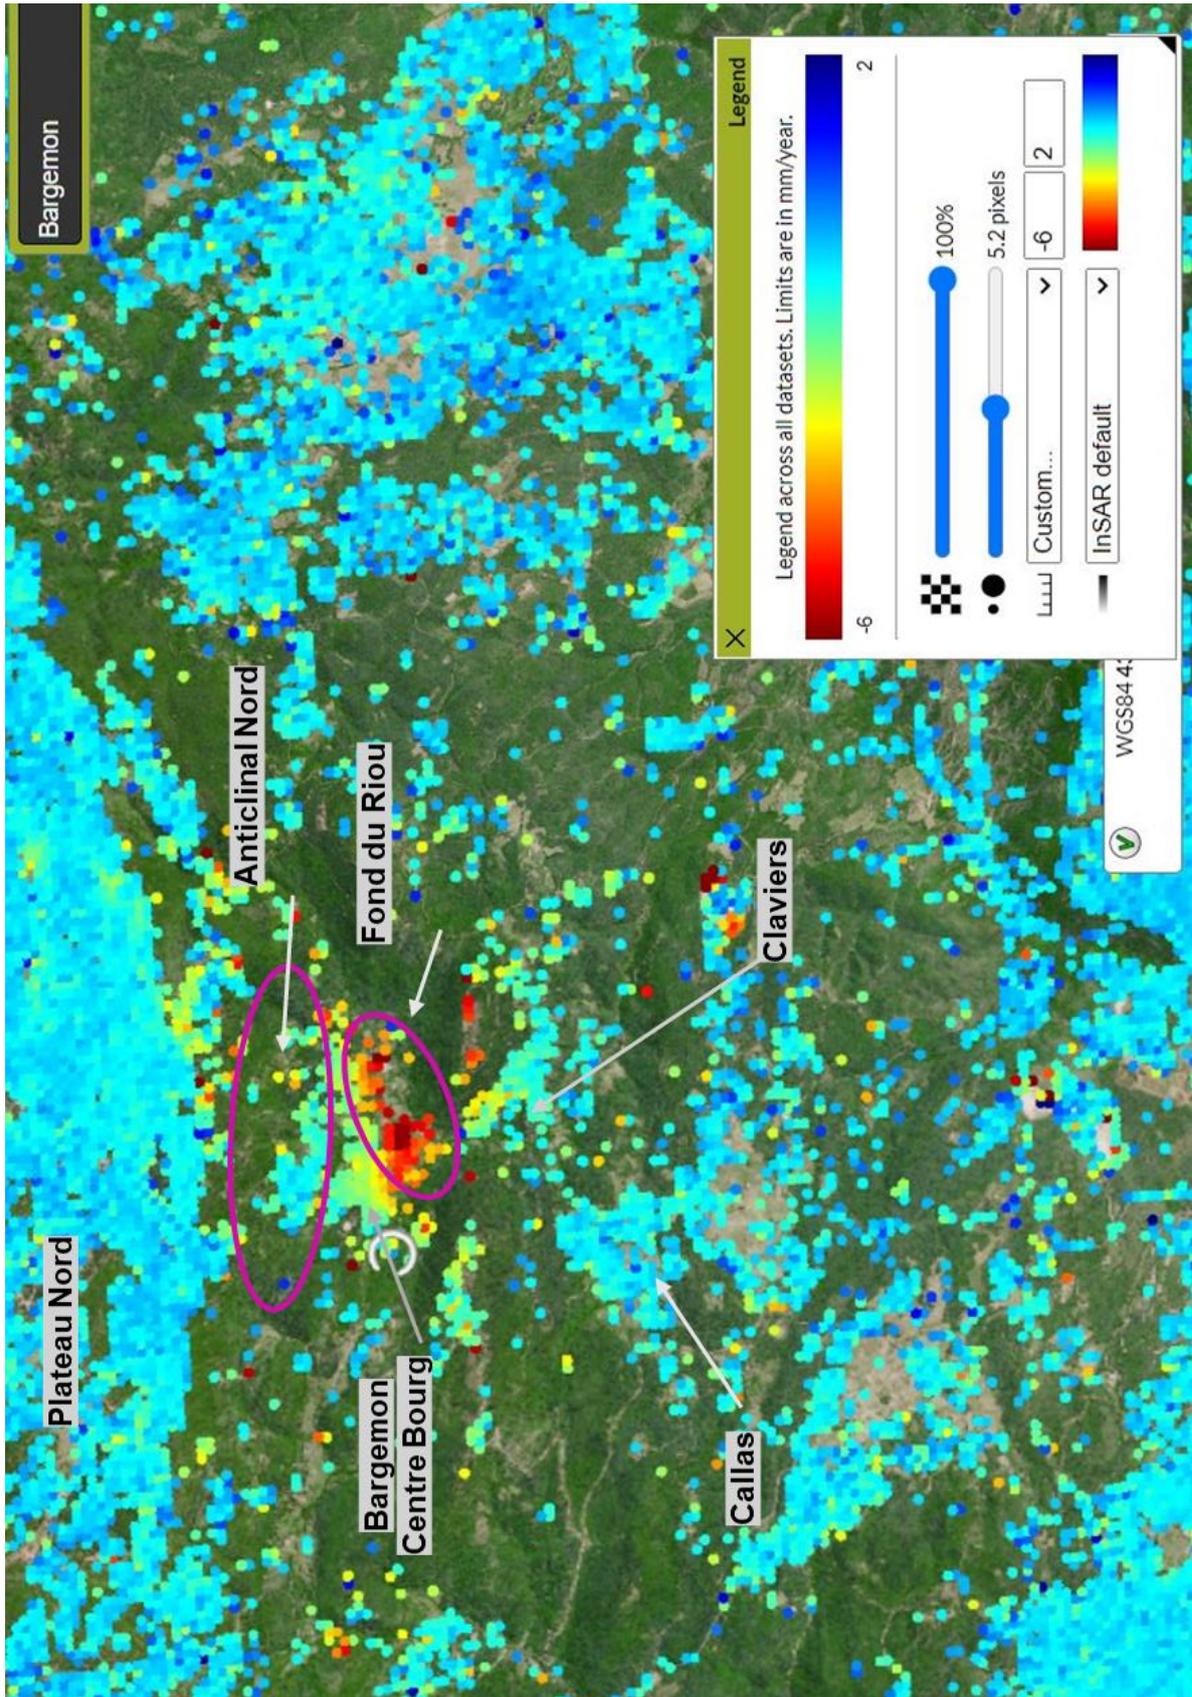
Illustration 18 : Déformées verticales moyennes mesurées en mm /an entre 2016 et 2020 (source EGMS) sur Bargemon et alentours

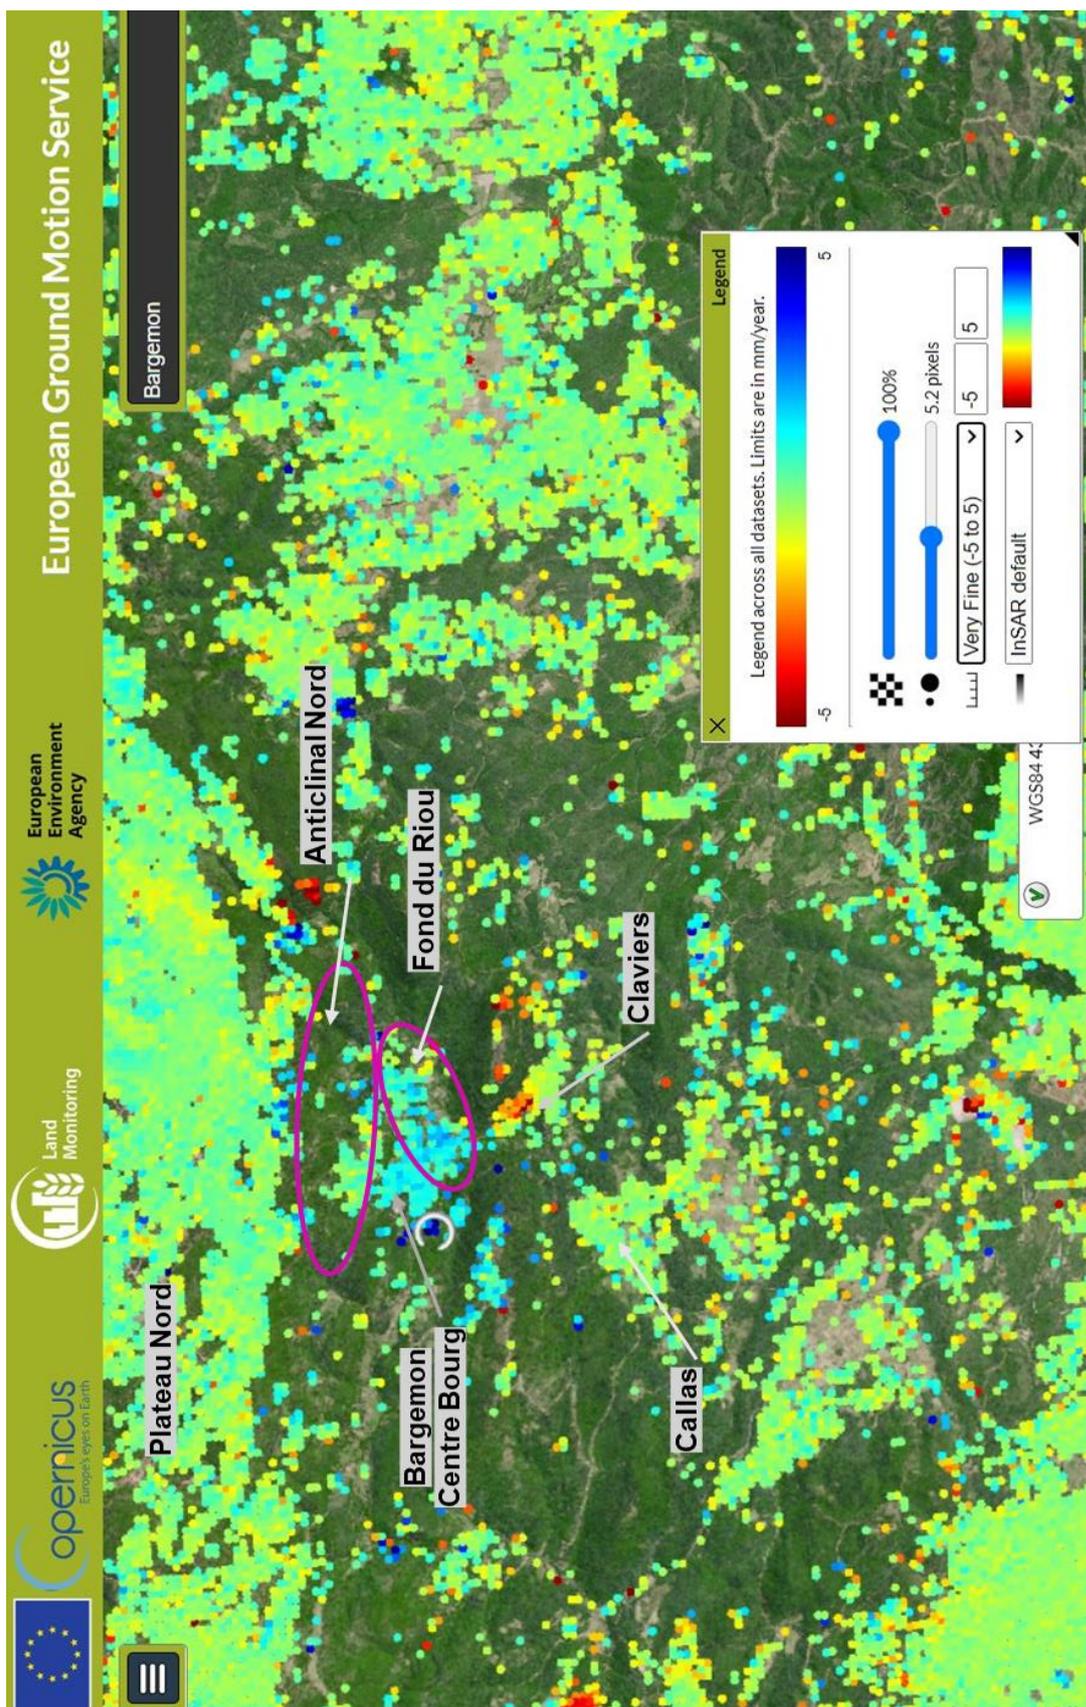
Illustration 19 : Déformées horizontales moyennes mesurées en mm / an entre 2016 et 2020 (source EGMS) sur Bargemon et alentours

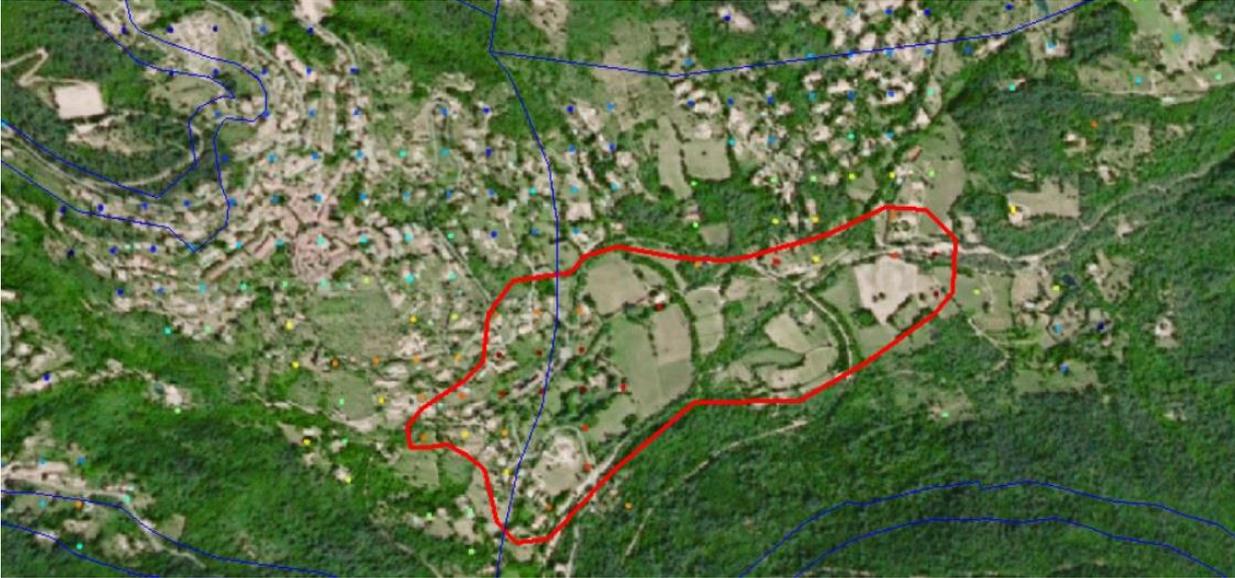
Illustration 20 : Zone anomaliq ue avec déformées verticales moyennes supérieures à 4,5 mm/an

Lorsqu'on regarde la zone ainsi concernée (mouvement de 4,5 mm/an¹⁴ et plus), cette zone (Illustration 20) en anomalie concerne avant tout le fond de la plaine du Riou, secteur par ailleurs le plus bas de la commune, mais elle déborde aussi sur le pied de la butte du village de Bargemon.

S'agissant d'un espace majoritairement plat, l'origine d'un affaissement d'une telle amplitude entre 25 et 45 cm depuis 2016¹⁵ ne peut s'expliquer dans le contexte géologique que par une dissolution de gypse sous-jacent soutenue et active depuis 2015 dans ce périmètre. Dans le contexte de point bas, il pourrait s'agir davantage des horizons du Muschelkalk, plus sans doute que ceux du Keuper largement affleurant sur une bonne partie de la commune. D'un point de vue hydrogéologique, la zone correspond aussi au point de convergence principal du drainage topographique des différents aquifères et du réseau hydrographique +/- en connexion, ce qui n'est clairement pas fortuit.

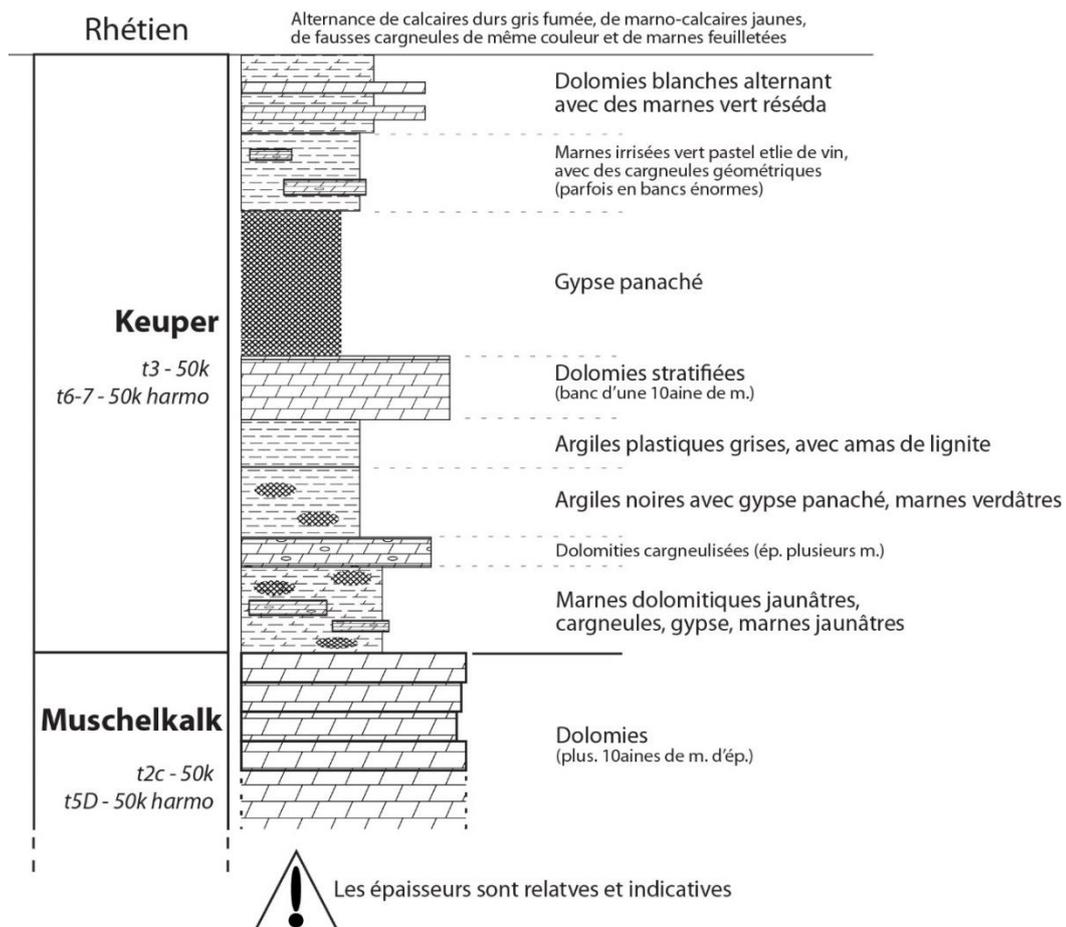
Illustration 26 : Succession stratigraphique du Keuper d'après la notice de la feuille de Fayence (n°998)¹⁶

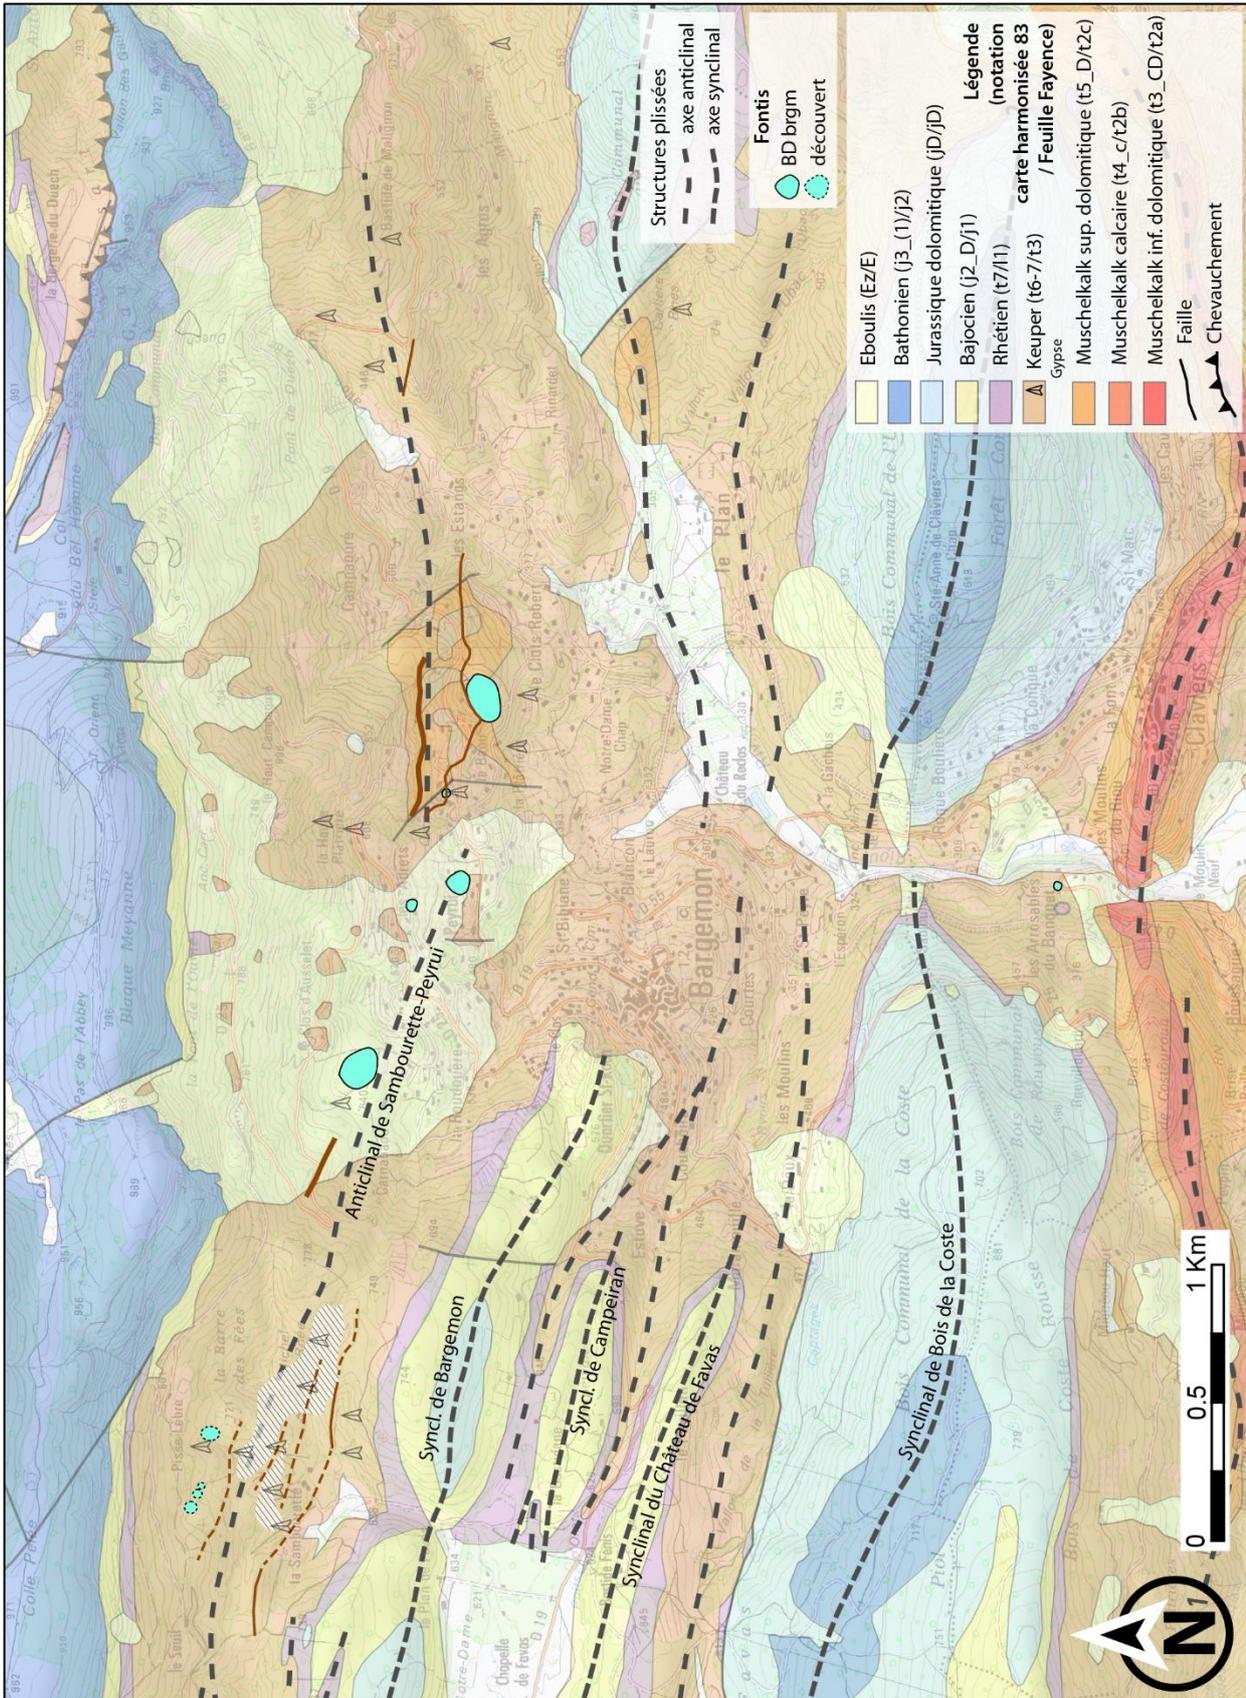
Illustration 27 : Extrait de la carte géologique harmonisée du Var dans le secteur de Bargemon, avec superposition des axes synclinaux et anticlinaux affectant les unités triasiques et jurassiques
