Gestion du risque affaissement-effondrement lié à la dissolution de gypse - Commune de Bargemon (Var)

Rapport final

BRGM/RP-71427-FR

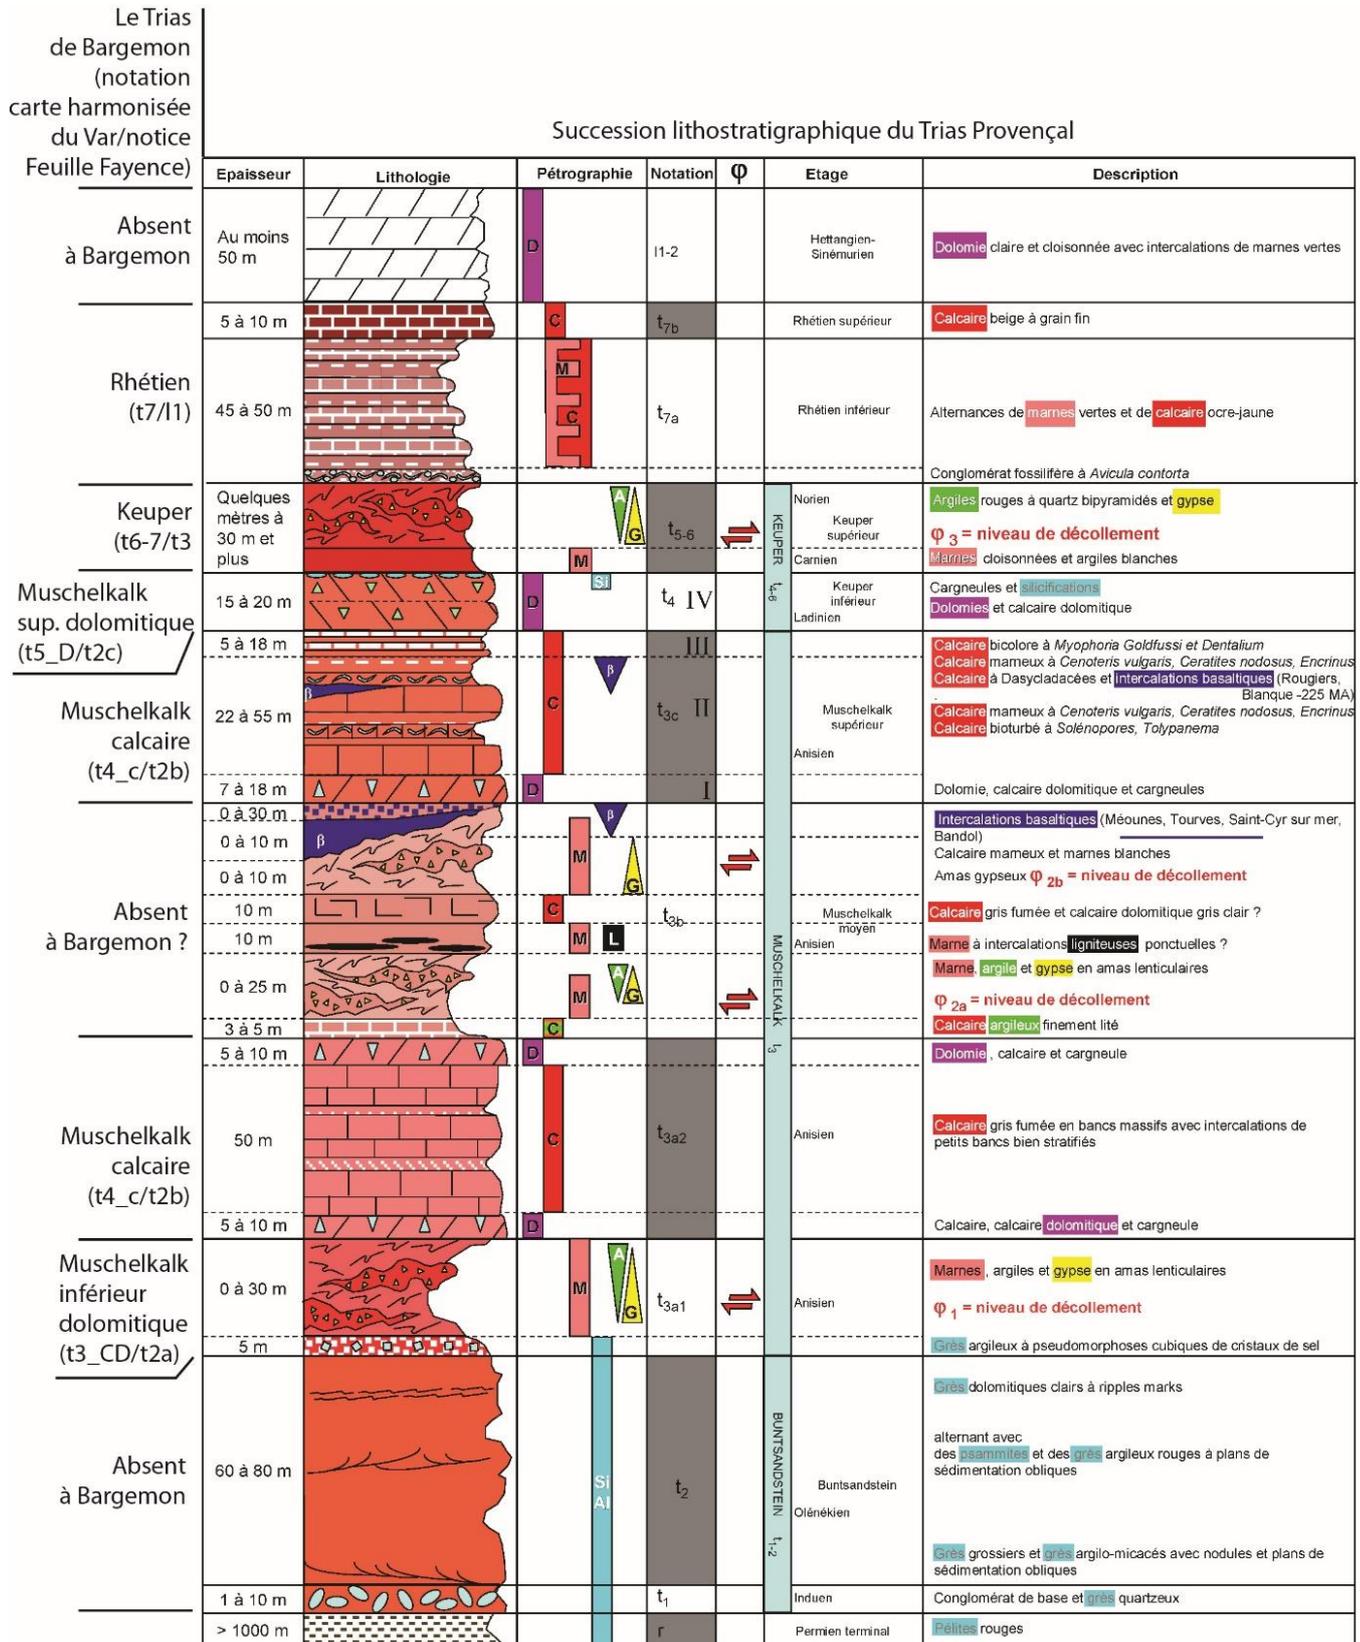
Illustration 28 : Corrélation lithostratigraphiques entre les unités triasiques décrites dans la notice de la feuille de Bargemon (à gauche) et celles typiques du Trias provençal (à droite ;J-P. Caron dans Villeneuve et al., 2018).

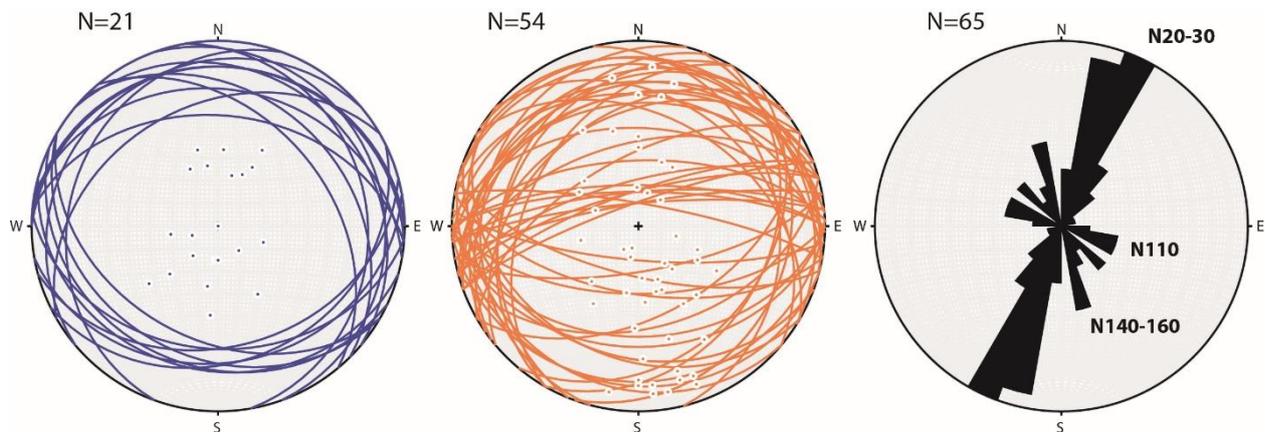
Illustration 30 : Représentation stéréographique (hémisphère inférieur) de la stratification des séries jurassiques (à gauche, pôles et plans), des séries triasiques (au centre, pôles et plans), et des directions de fracturation dans les séries jurassiques et triasiques (à droite, rose diagramme).

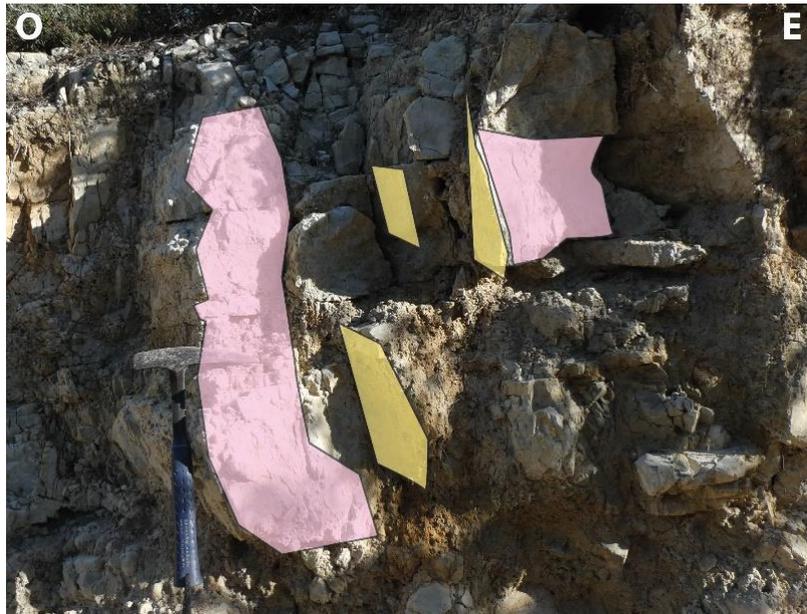
Illustration 32 : Exemple de fracturation sub-v verticale dans les dolomies du Keuper inférieur (2 plans de fracturation en rose et jaune), BAR083, localisation Illustration 29

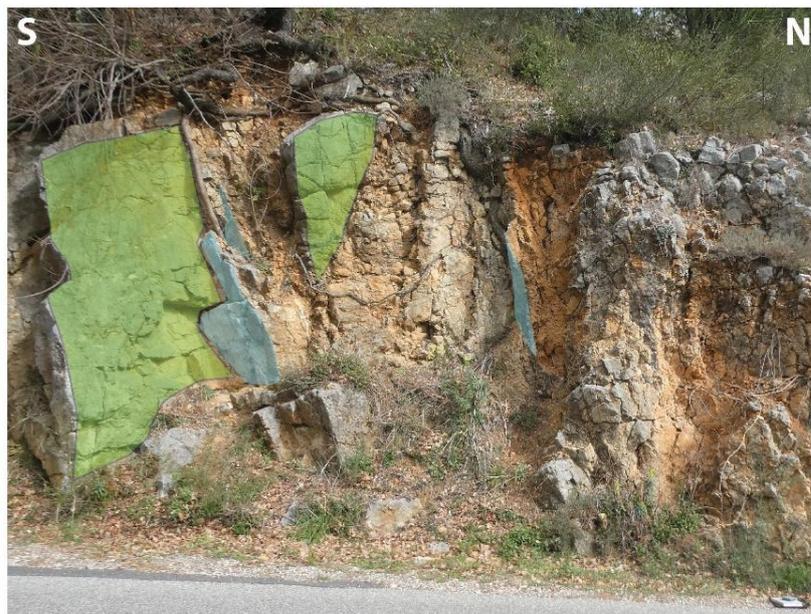
Illustration 33 : Exemple de fracturation sub-v verticale dans les calcaires du Jurassique (2 plans de fracturation en vert et bleu), BAR105, localisation Illustration 29

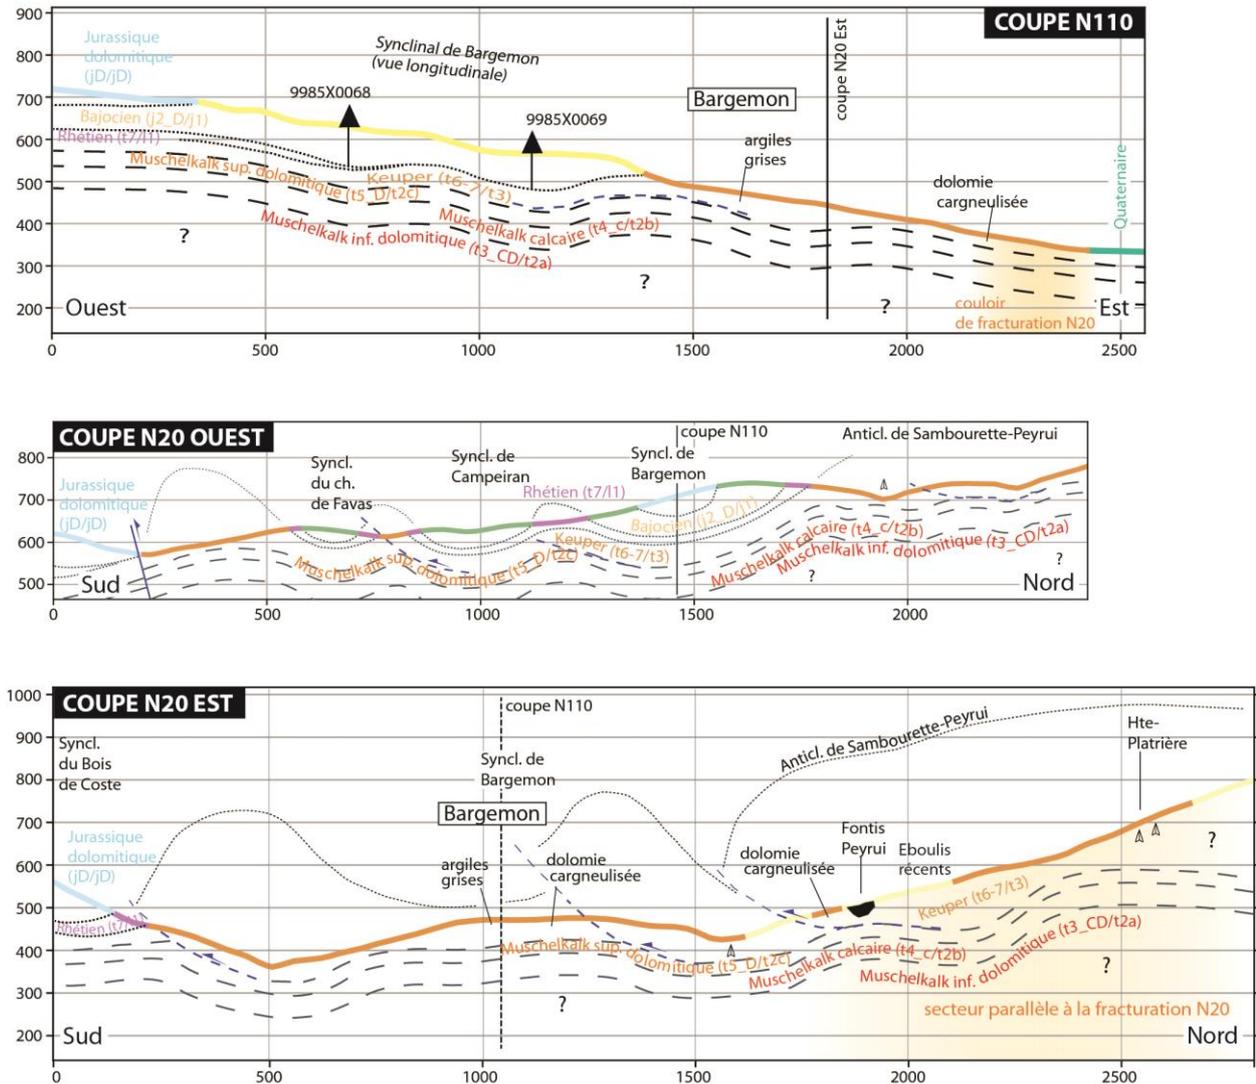
Illustration 35 : Coupes géologiques N110, N20 Ouest et N20 Est, localisation sur l'illustration 29

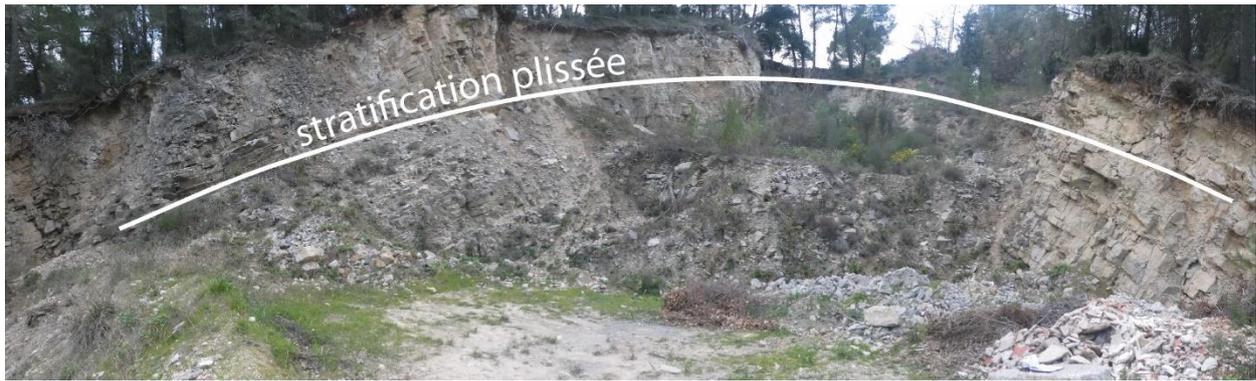
Illustration 36 : Anticlinal ouvert d'axe N100-120 dans les dolomies du Muschelkalk (t2c), vue vers l'ouest, BAR103, localisation Illustration 34

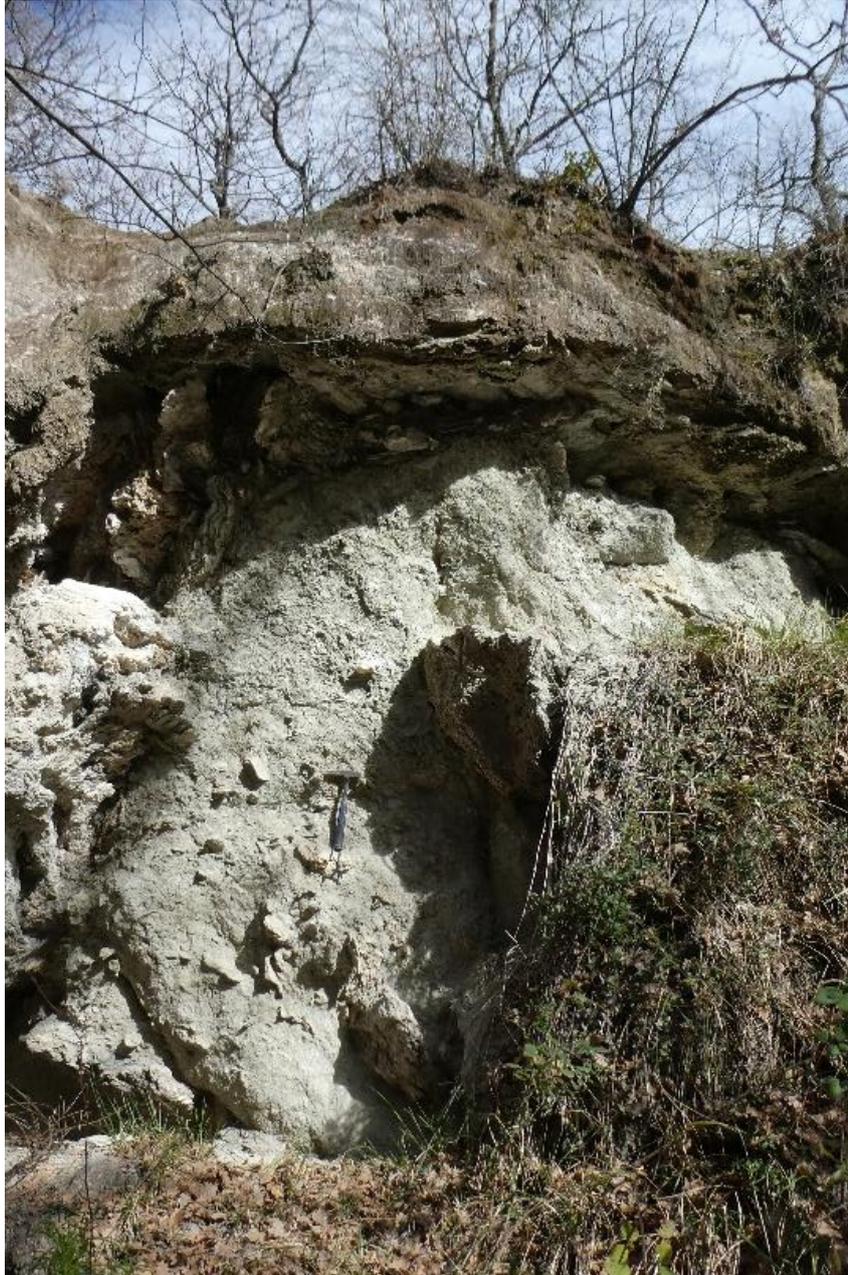
Illustration 38 : Mini diapir de gypse, station BAR092, localisation Illustration 34

A- Un niveau de gypse bien visible, se présentant soit sous une masse stratiforme (BAR007, BAR008, BAR012), plutôt continue et d'épaisseur pluri-métrique, soit par endroit sous une forme diapirique (BAR092, Illustration 38) atteignant parfois jusqu'à plusieurs dizaines de mètres d'épaisseur (Baou, Illustration 39). Ces occurrences sont souvent associées avec une barre dolomitique située juste au-dessus (Illustration 40). Ce niveau pourrait être rattaché au gypse panaché de la notice de la carte géologique dans laquelle il est le seul niveau individualisé.

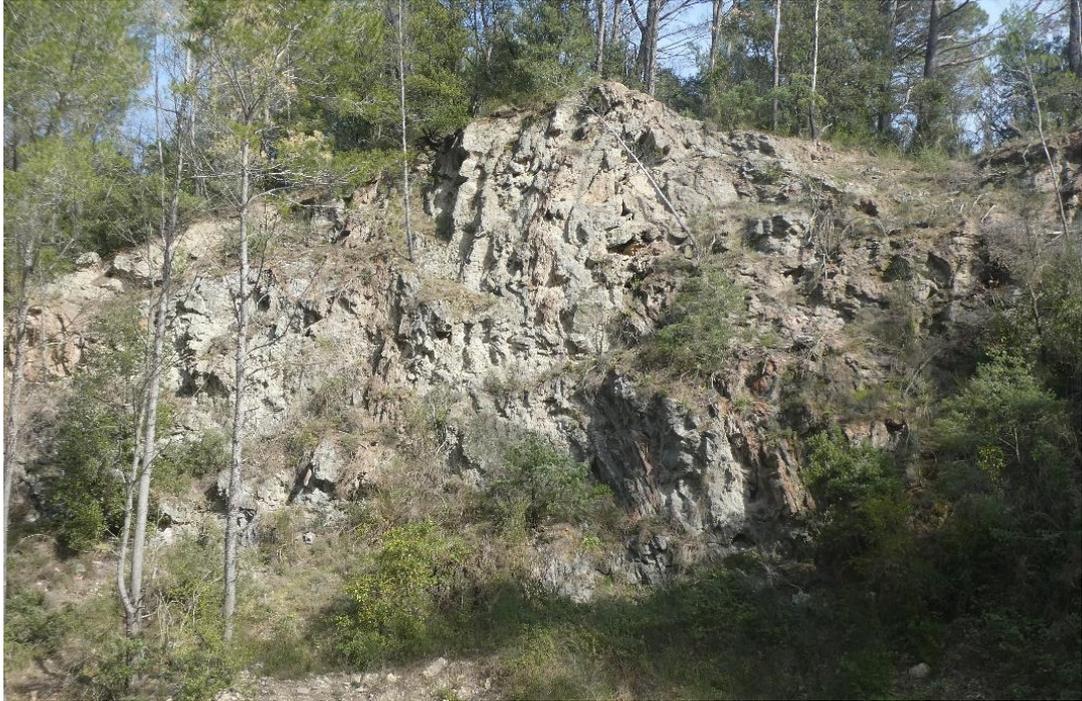
Illustration 39 : Le diapir de gypse du Baou, paroi sud-est de l'effondrement (25 mètres à l'ouest de BAR110), localisation Illustration 34

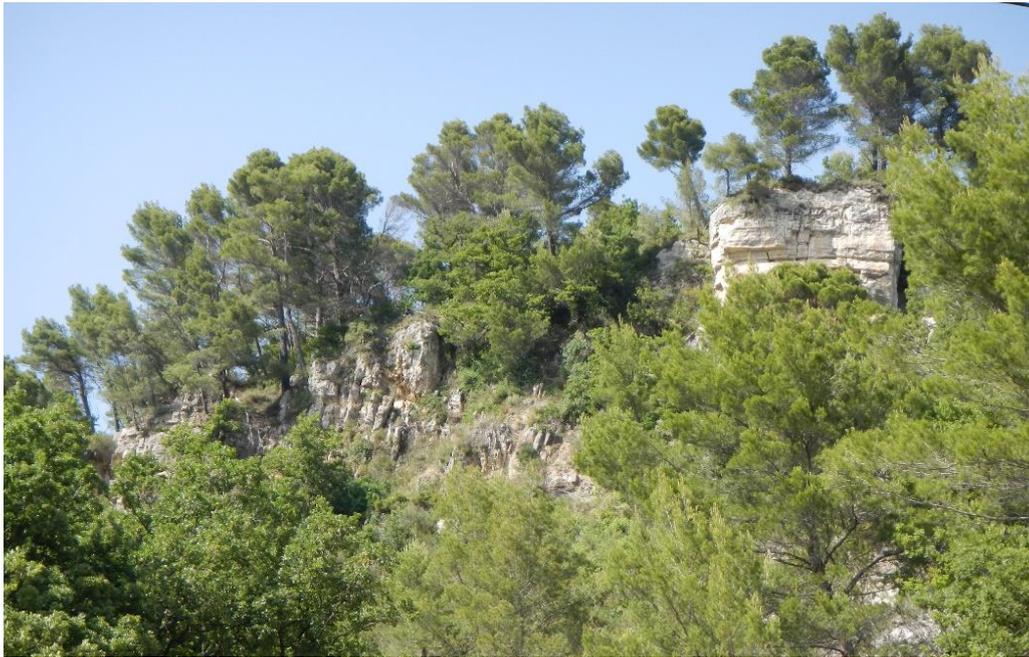
Illustration 40 : Barre dolomitique pluri métrique jaunâtre à litage net, située à une dizaine de mètres au-dessus stratigraphiquement d'un niveau de gypse exploitée artisanalement (station BAR012). A noter la fracturation subverticale très nette de direction N010-020 affectant cette barre sur la gauche de la photographie, localisation Illustration 34

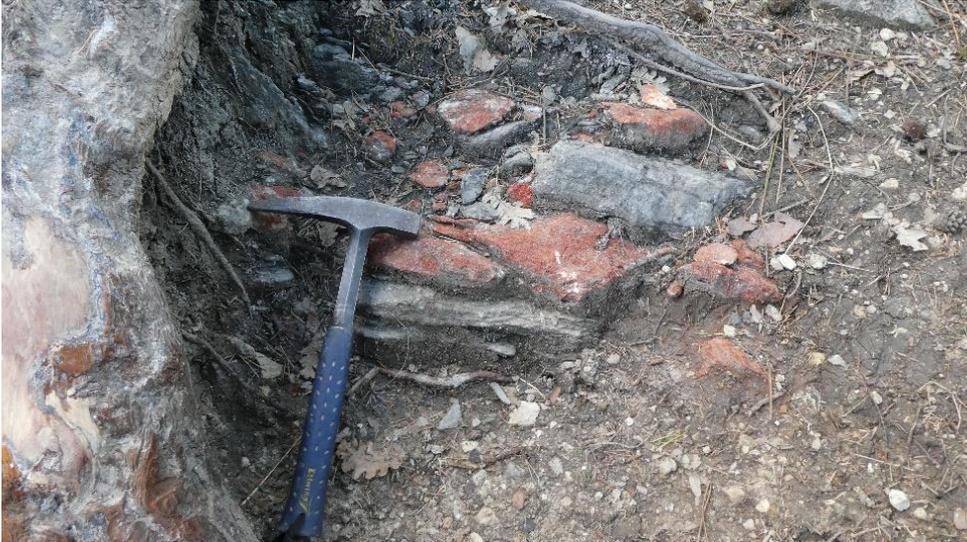
Illustration 41 : Affleurement isolé de gypse et argiles gypsifères versicolores (BAR077), localisation Illustration 34

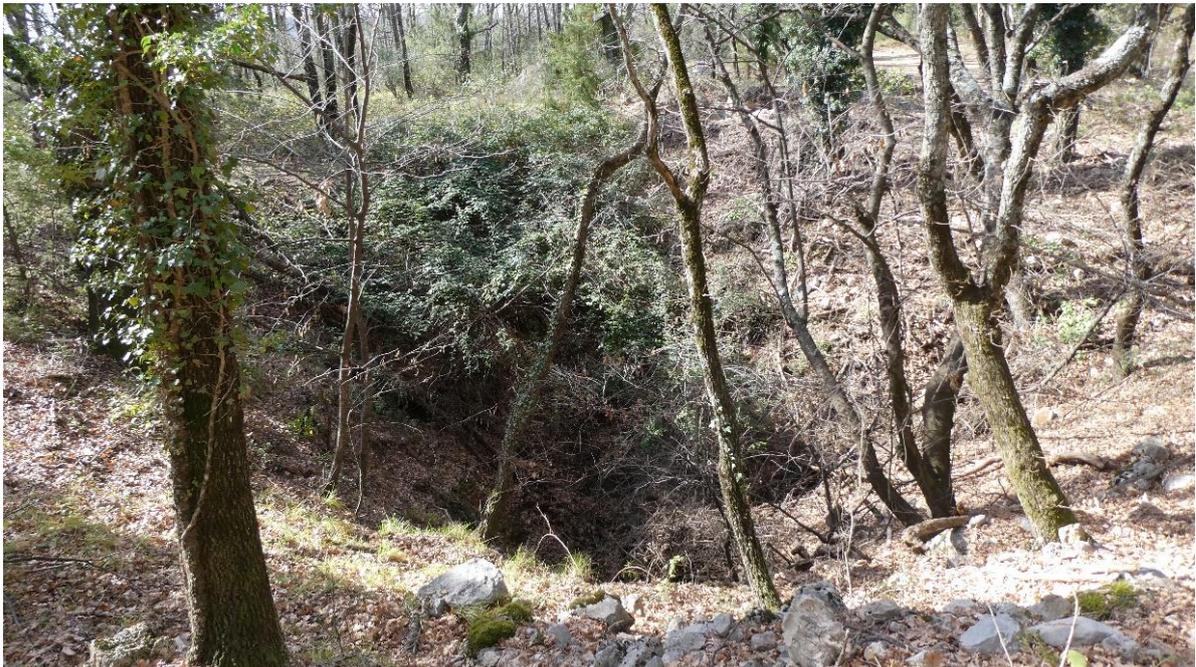
Illustration 43 : Fontis de la Sambourette 1 ; vue vers le sud (BAR085).

Ces fontis sont cachés dans la forêt, les arbres ont repoussé à l'intérieur des trous et leurs parois sont végétalisées (Illustration 34, Illustration 44, Illustration 45); ils se sont formés il y a certainement plusieurs dizaines d'années. Ils ne semblent cependant pas visibles sur la photographie aérienne de 1958 (échelle 1 :25000^{ème}, époque à laquelle il y avait beaucoup moins d'arbres qu'aujourd'hui) (Illustration 46), ce qui laisse supposés qu'ils sont postérieurs à cette date.

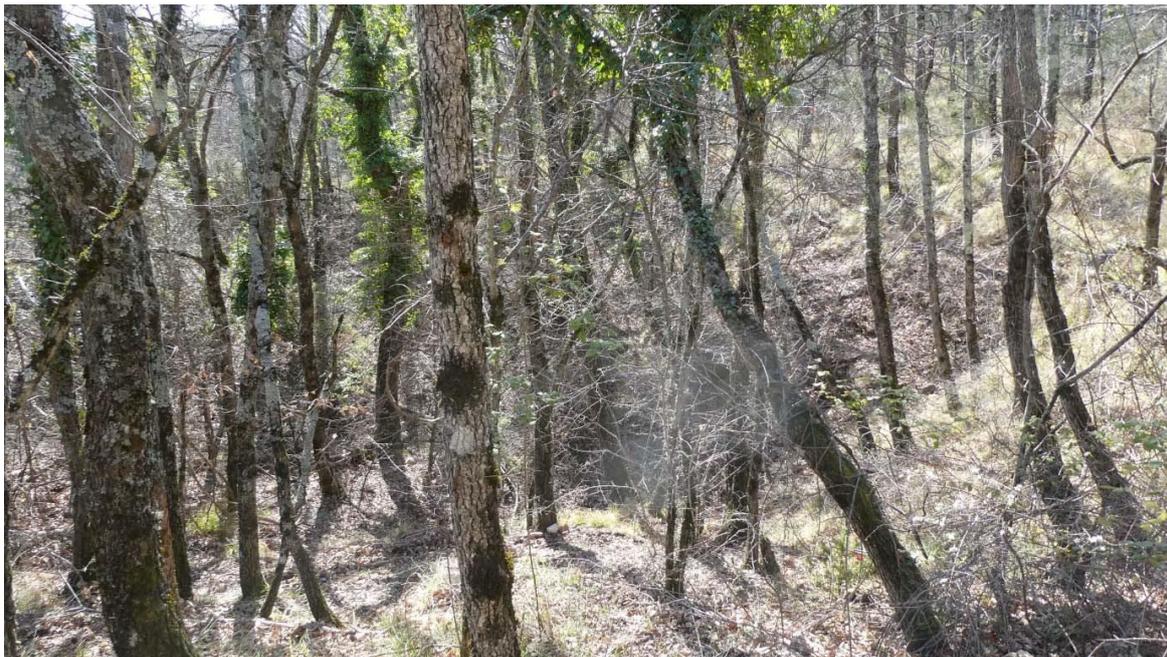
Illustration 44 : Fontis de la Sambourette 2 ; vue vers l'ouest (BAR089).

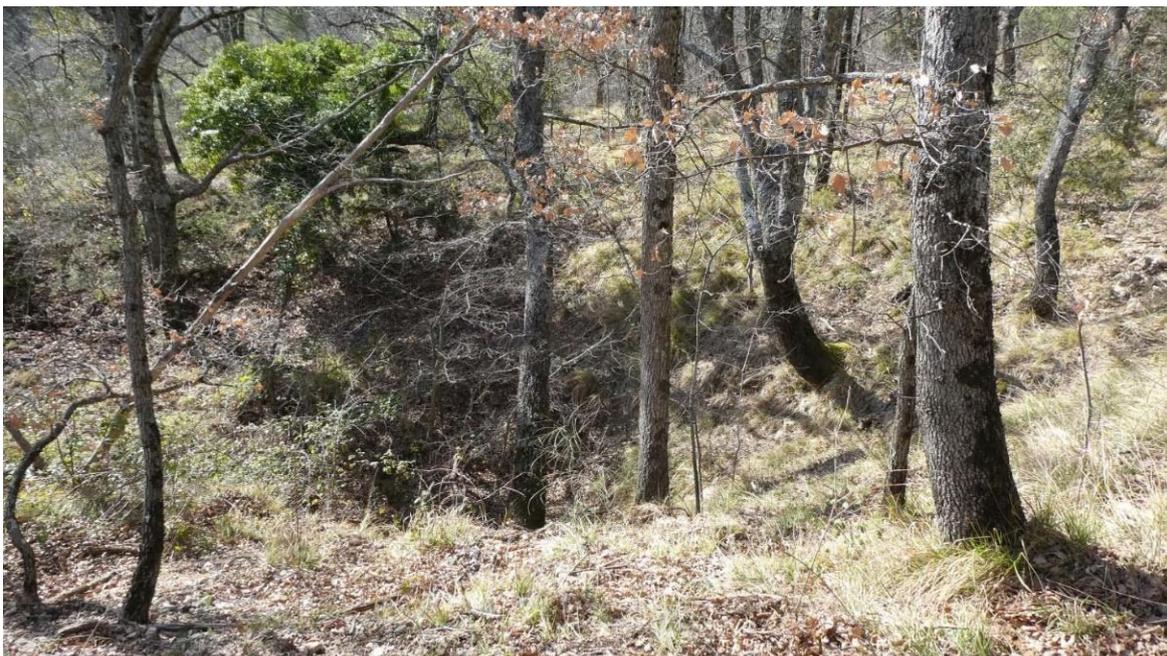
Illustration 45 : Fontis de la Sambourette 3 ; vue vers l'ouest (BAR090).

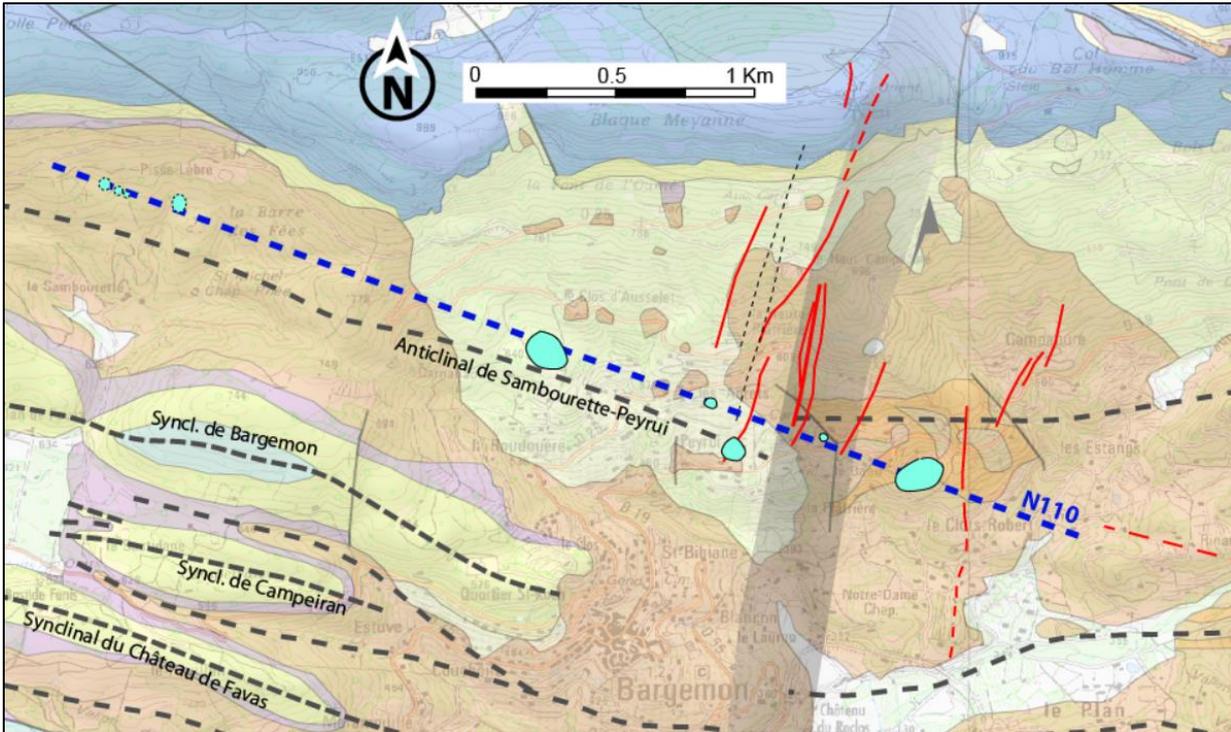
Illustration 47 : Alignement selon une direction N110 des fontis connus sur la commune de Bargemon. Voir l'illustration 34 pour la légende.

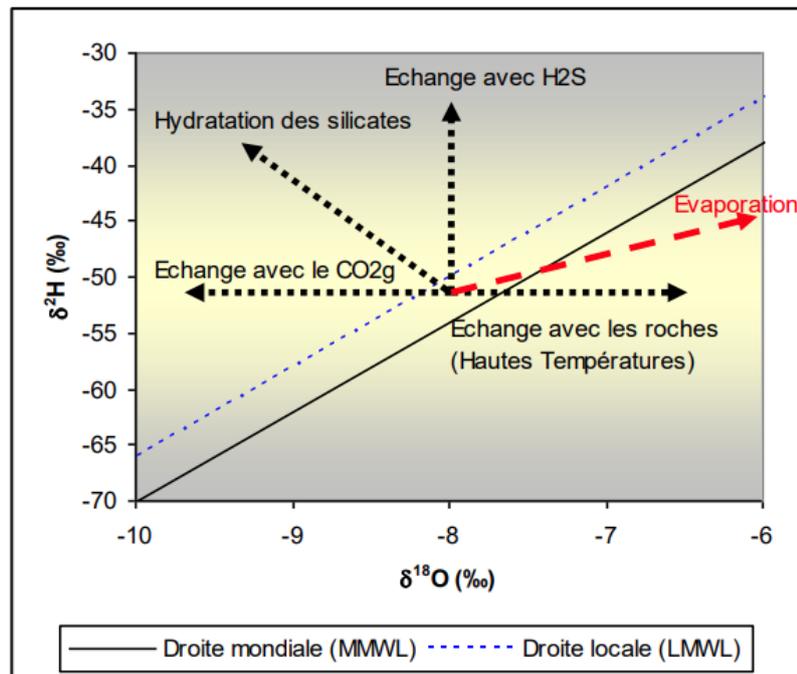
Illustration 52 : Processus d'échanges isotopiques susceptibles d'affecter la signature isotopique de l'eau (^{18}O , ^2H) (d'après Clark et Fritz, 1997).

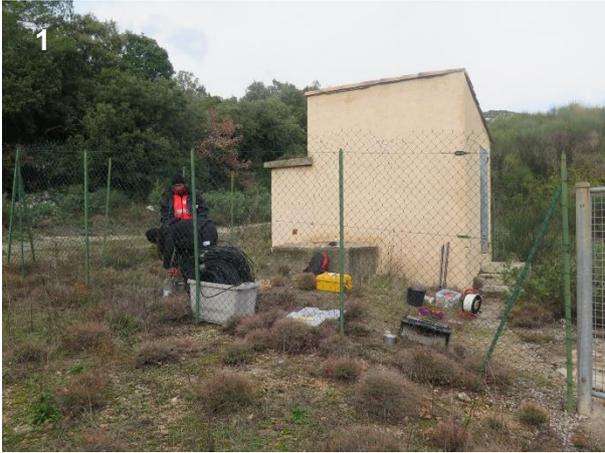
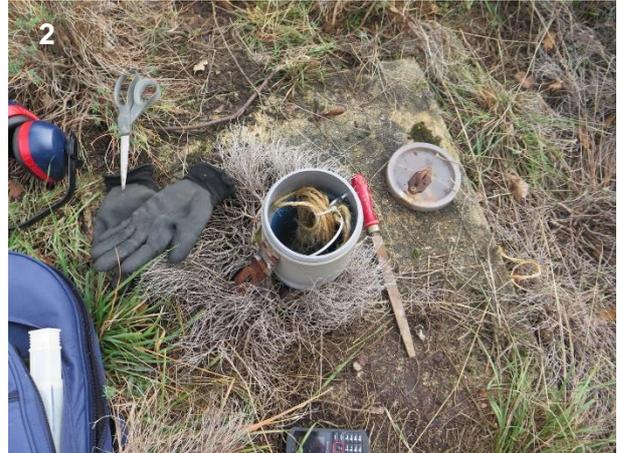
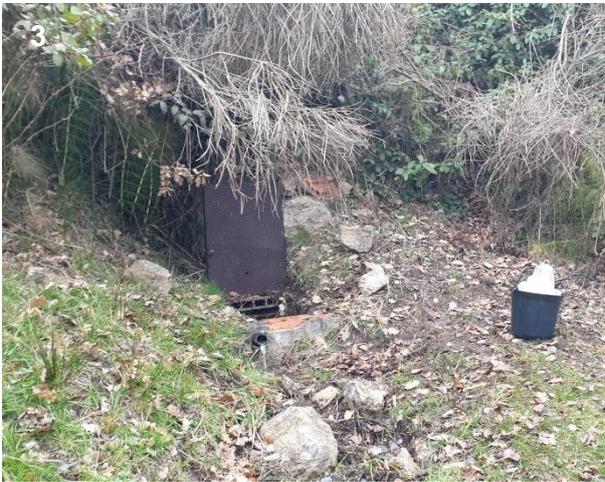
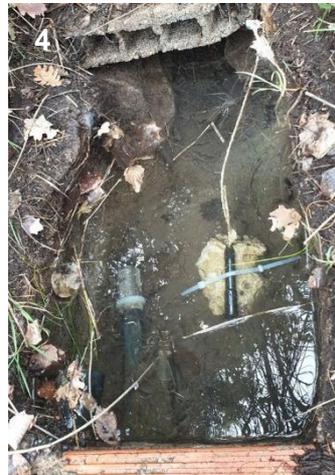
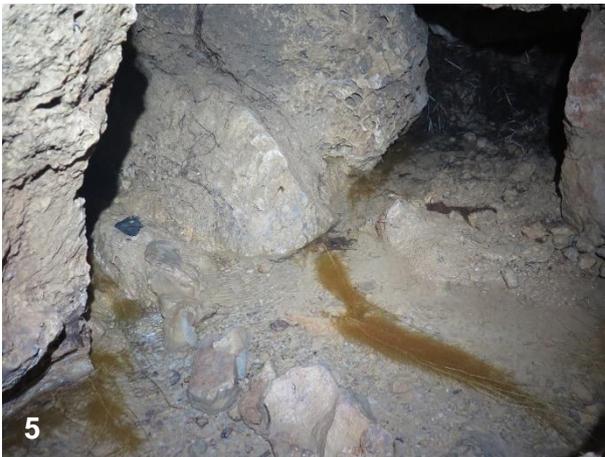
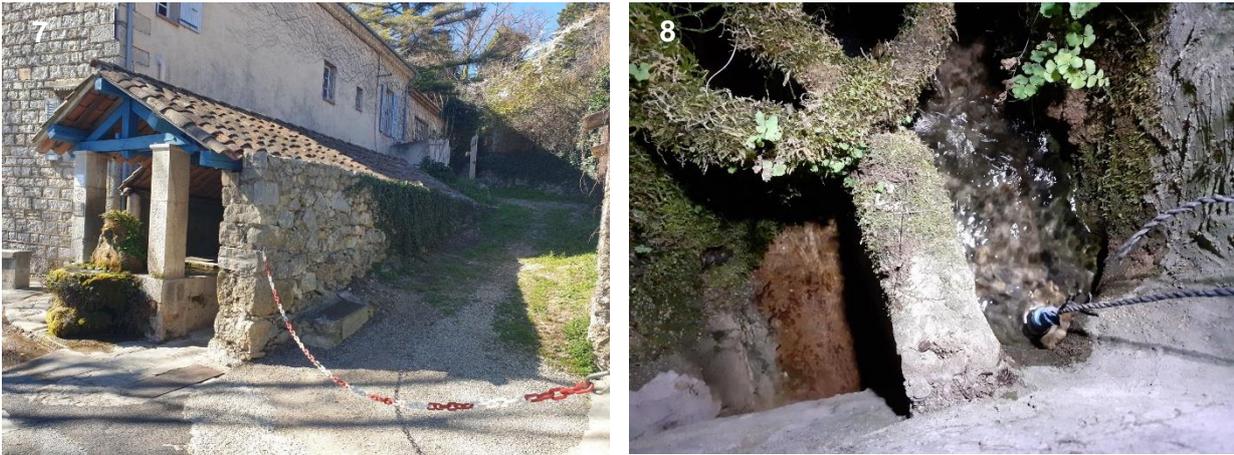
Illustration 53 : Photographies de l'équipement du piézomètre situé à côté du forage du stade (1 et 2), de la source de la Haute-Platrière (3 et 4), de la source du Clos (5 et 6) et de la source du Lavoir (7 et 8).

Ces sondes ont été associées à trois sondes BARO-DIVER qui mesurent la pression atmosphérique. La première a été installée au forage du stade, la seconde à proximité de la source du Clos et la troisième de la source de la Haute-Platrière. Ces sondes permettent de faire la mesure de la compensation barométrique à appliquer sur les données de niveau d'eau mesurées par les CTD-DIVER.

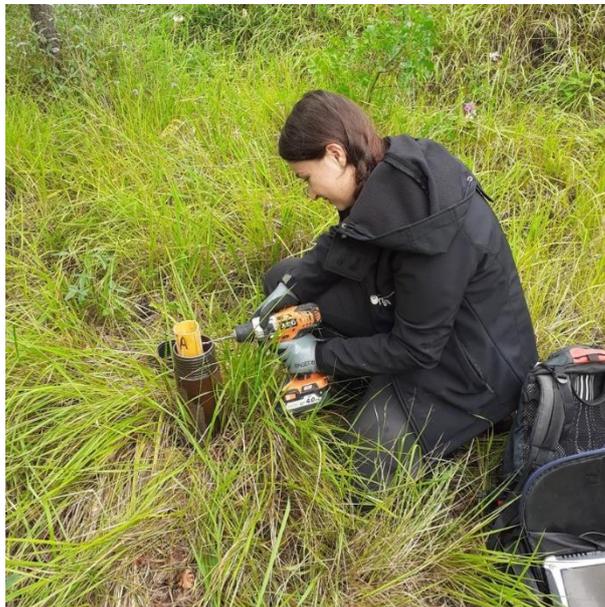
Illustration 54 : Photographie de l'instrumentation du piézomètre "FPey".

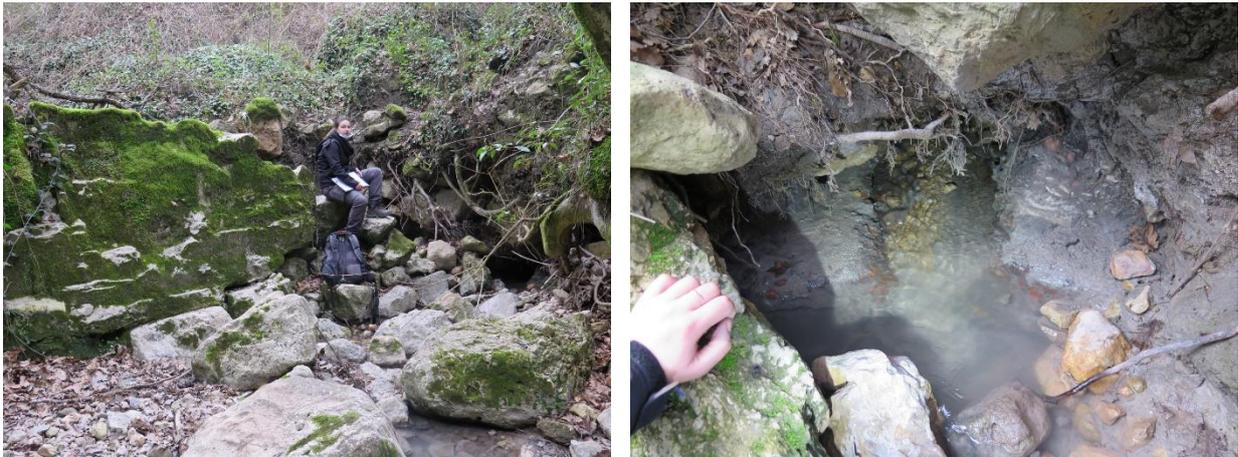
Illustration 55 : Photographies de la source du Vallon de Notre-Dame.

Enfin, une dernière source identifiée fin 2021 a pu être instrumentée en décembre 2021 pour un suivi restreint de quelques mois. Il s'agit de la source du Vallon de Notre-Dame située en contrebas du lieu-dit de Ste-Bibiane (Illustration 55). Tout comme les autres sources suivies, elle sourd au sein du Keuper.

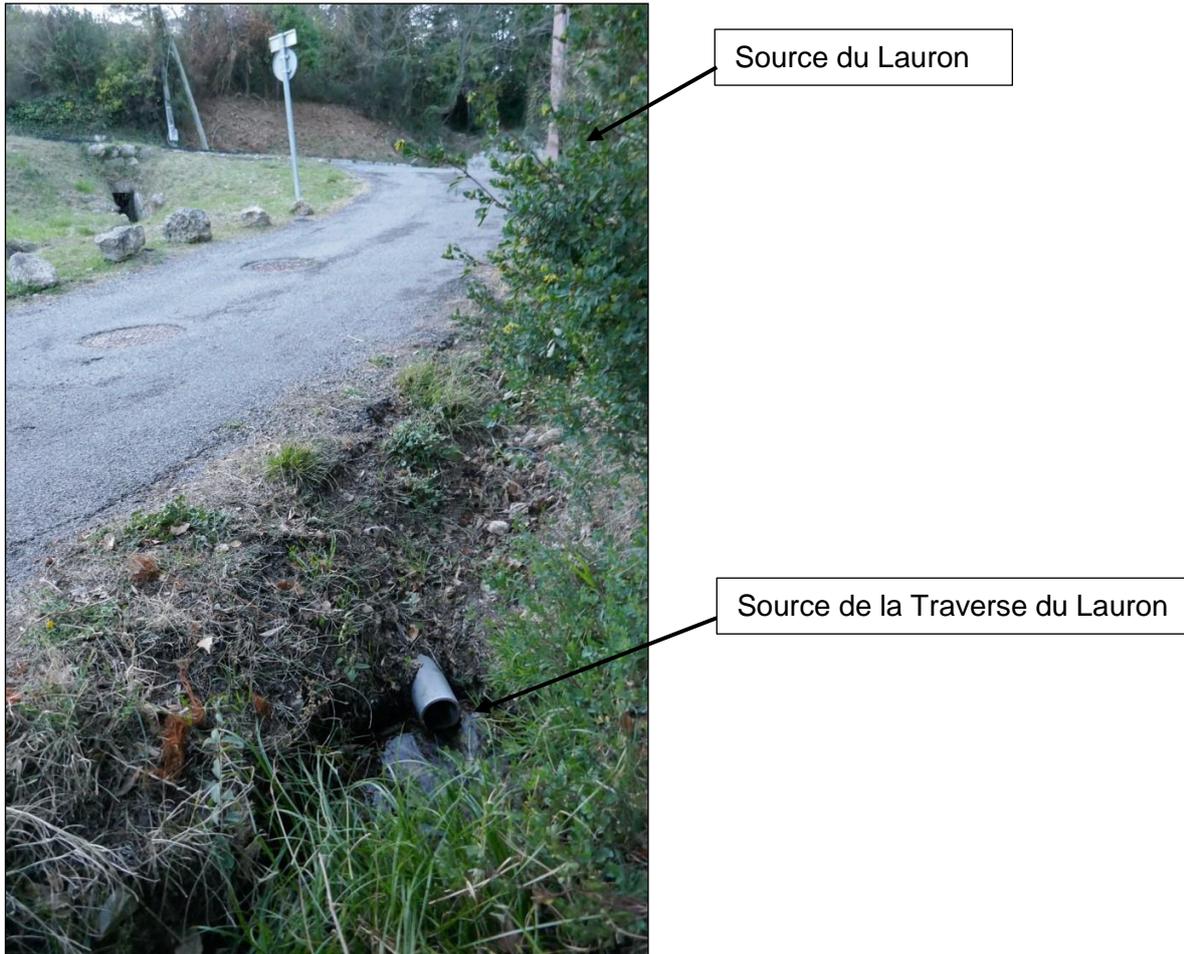
Illustration 60 : Photographie de la source de la Traverse du Lauron par rapport à l'emplacement de la source du Lauron.

Enfin, la variabilité du débit de la source du vallon de Notre Dame, de la Farigoulette et de celle de la Traverse du Lauron (Illustration 60) est incertaine, celles-ci ayant été identifiées tardivement au cours de l'étude.

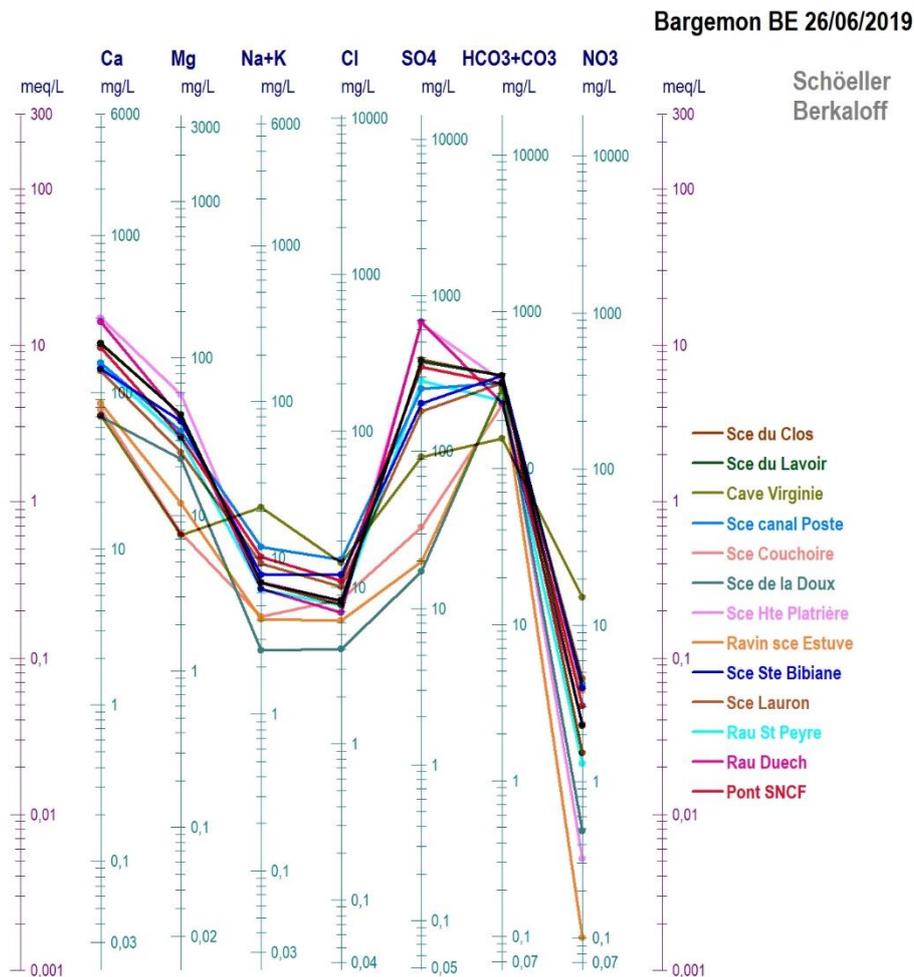
Illustration 63 : Diagramme de Schöeller Berkloff des analyses de basses eaux (juin 2019).

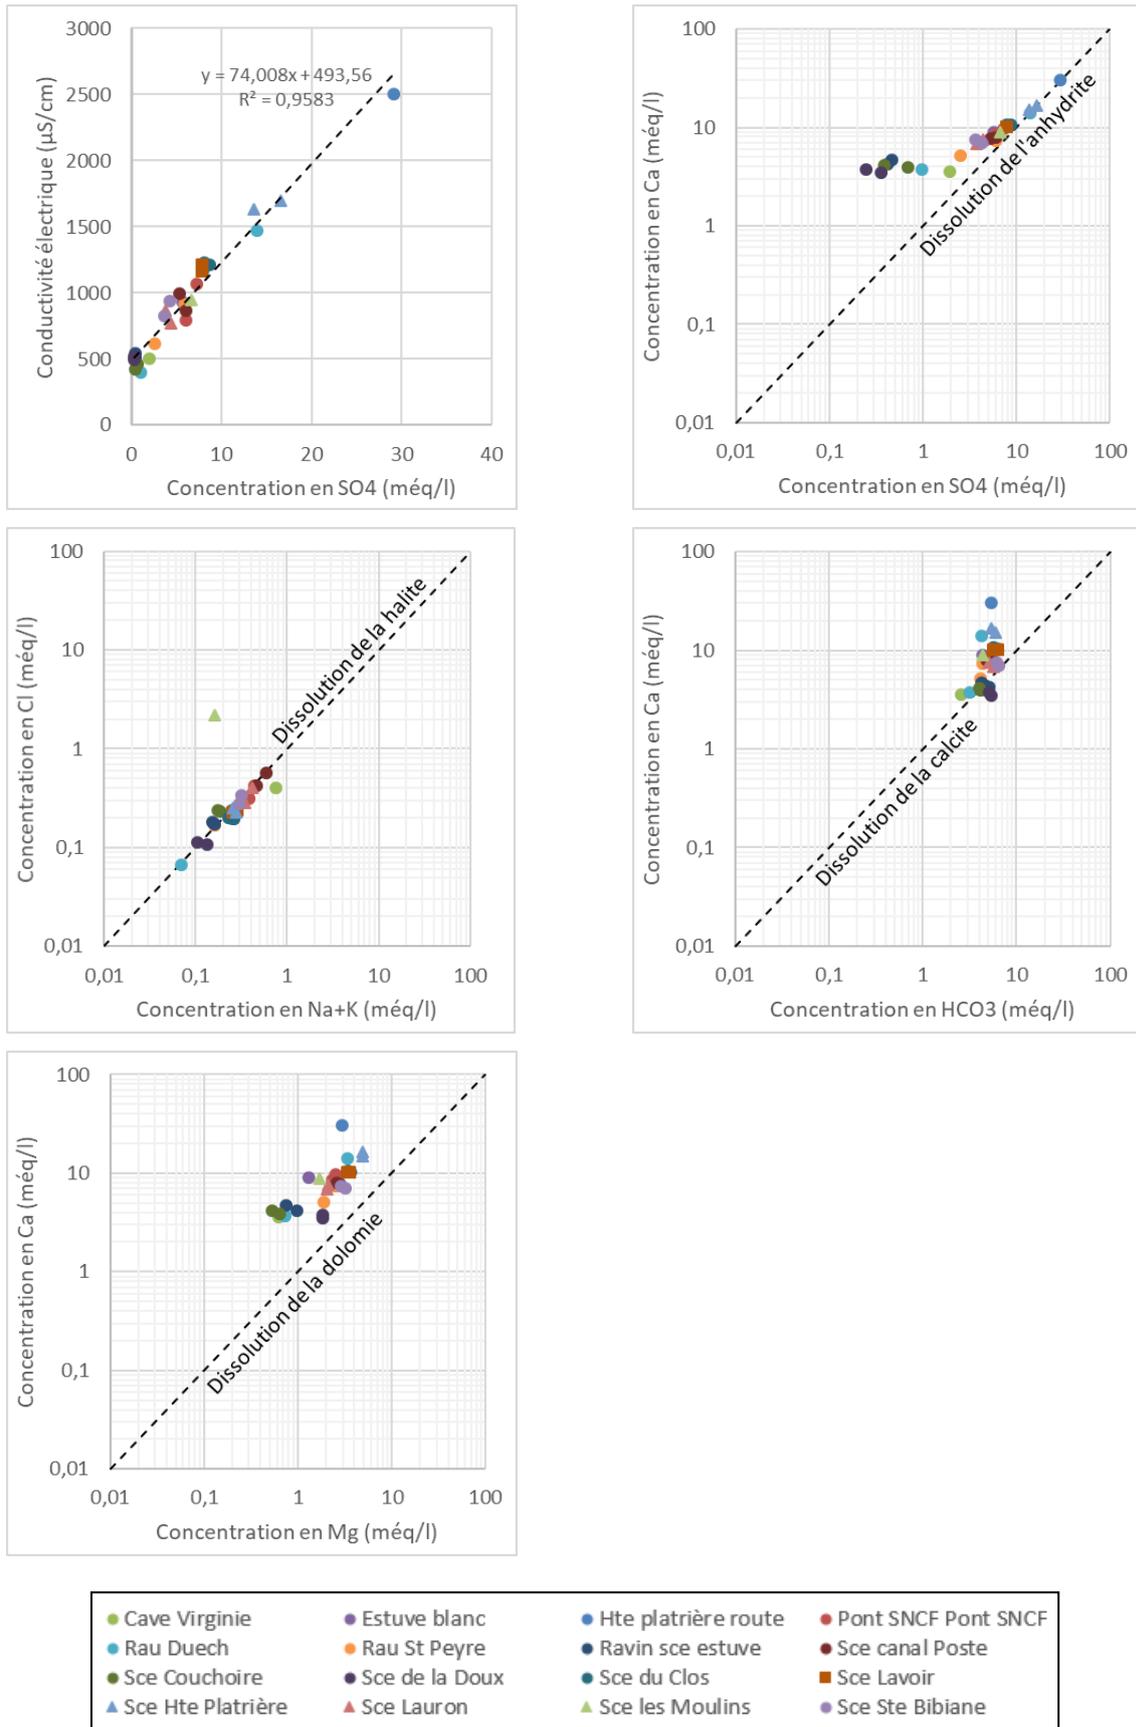
Illustration 66 : Diagrammes binaires sur les résultats des campagnes hautes et basses eaux.

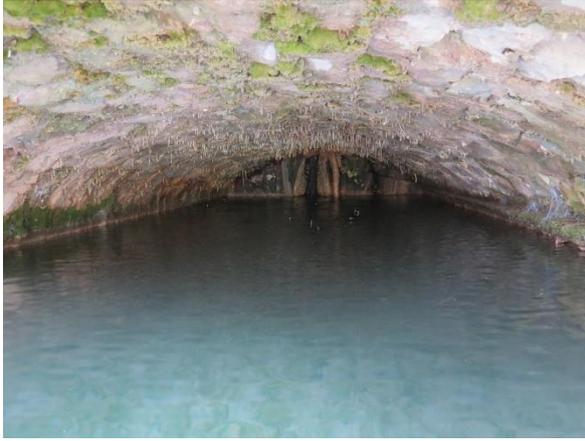
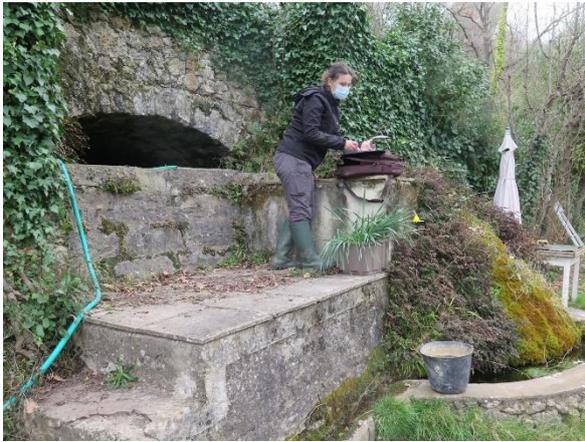
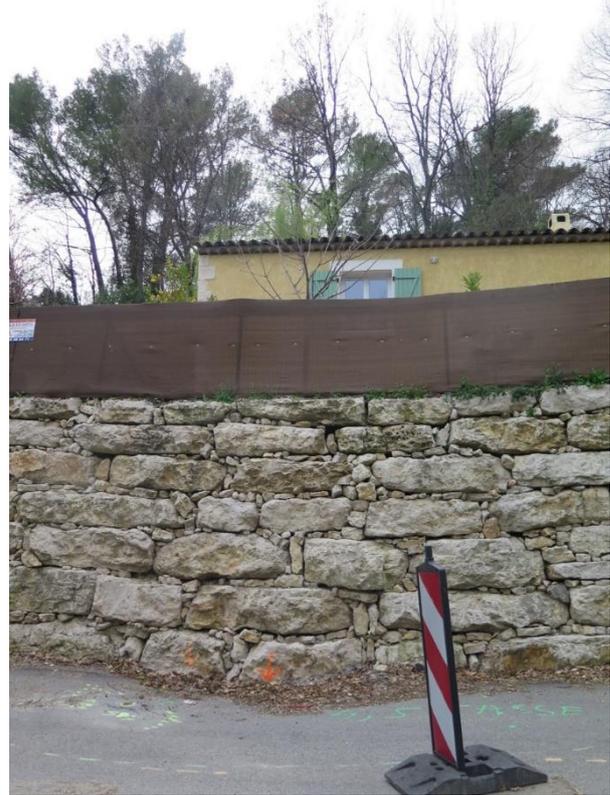
Illustration 74 : Photographies de la source Ste Bibiane (à gauche) et du mur de soutènement de la propriété au 463 rue Jean Jaurès au pied duquel se situe le piézomètre "Froute". L'affaissement de la route est visible sur la photo (marqué par la flèche orange).

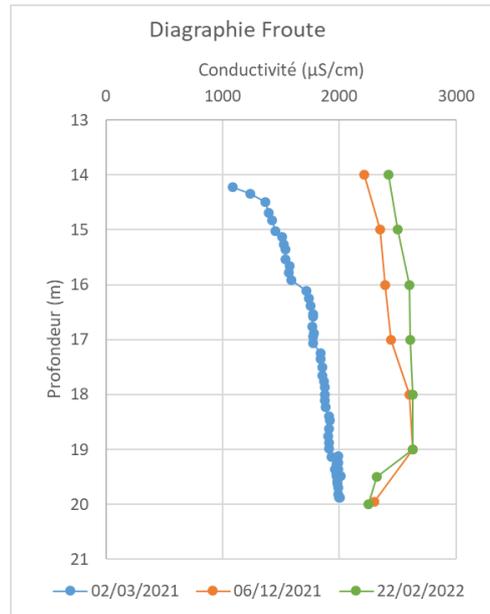
Illustration 76 : Diagraphies de conductivité électrique réalisées sur le piézomètre Froute.
