Gestion du risque affaissement-effondrement lié à la dissolution de gypse - Commune de Bargemon (Var)

Rapport final

BRGM/RP-71427-FR

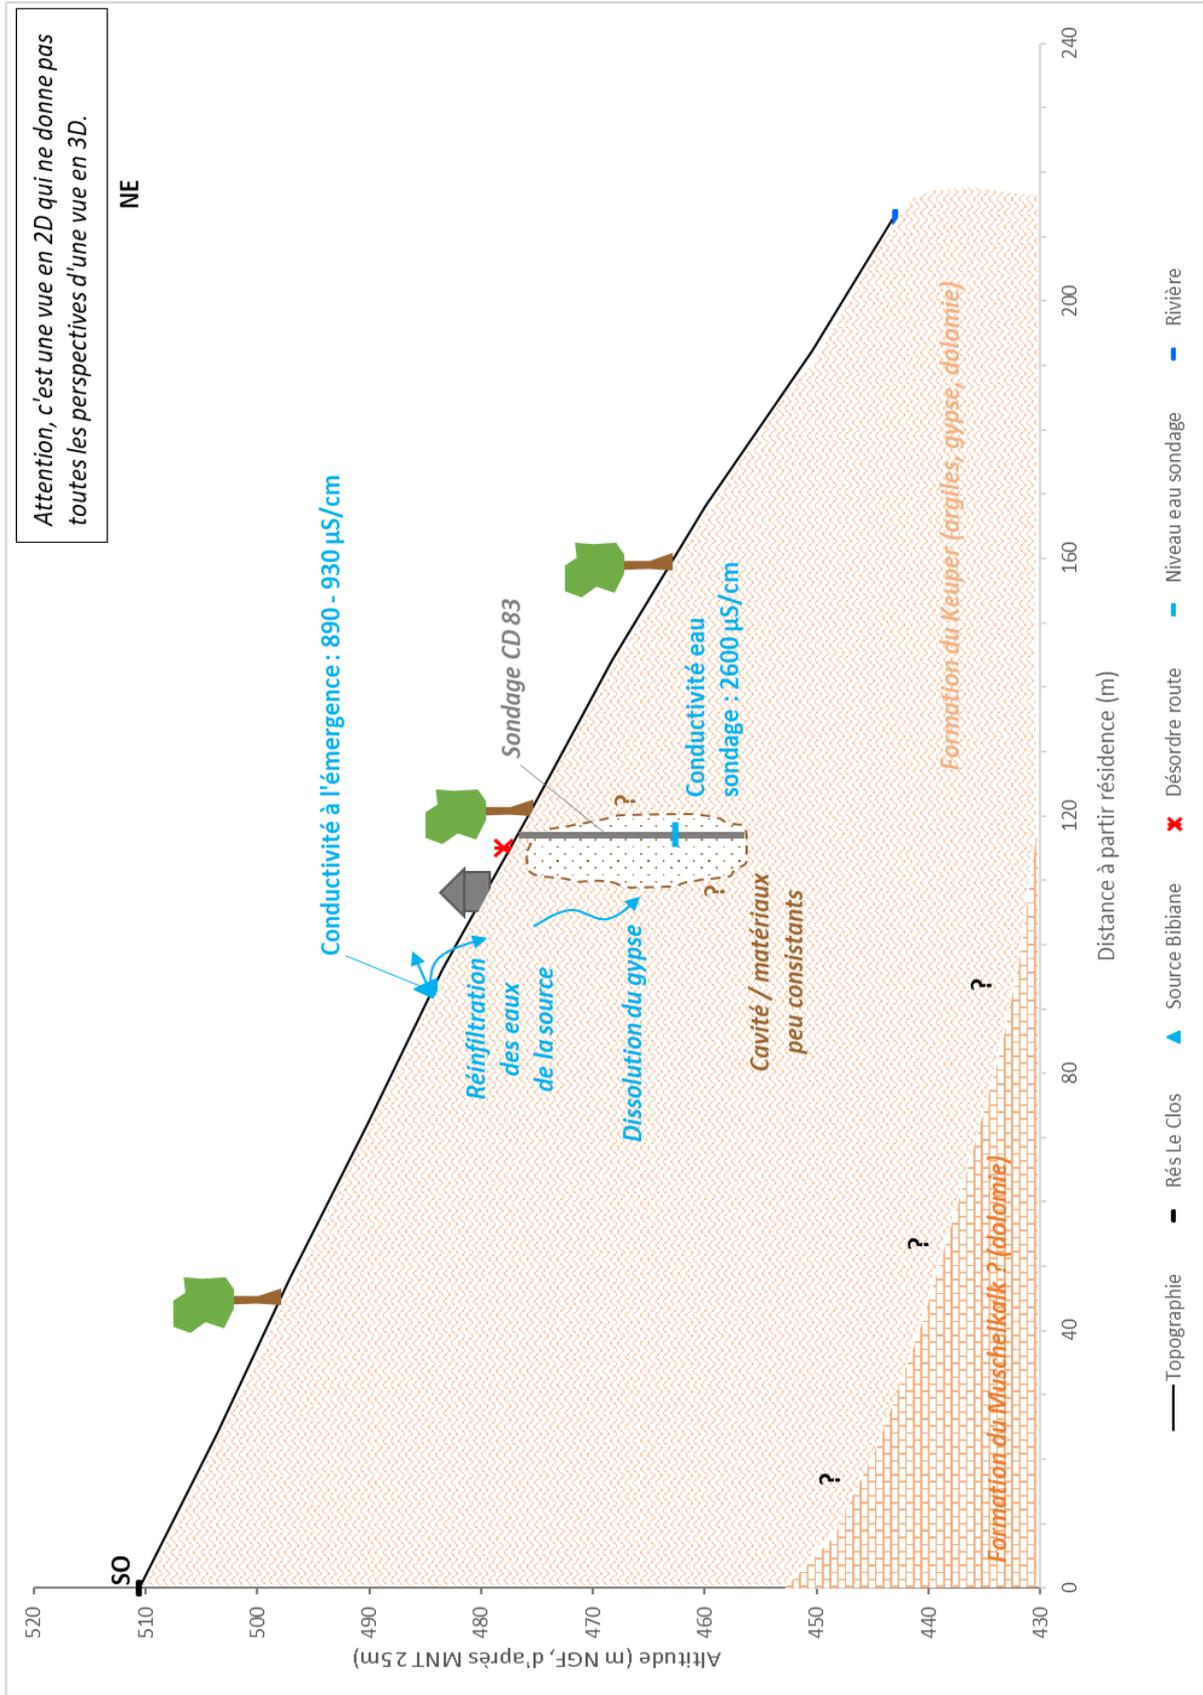
Illustration 77 : Coupe hydrogéologique du secteur du désordre de la rue Jean Jaurès et de la source Ste Bibiane © BRGM Gennevier.

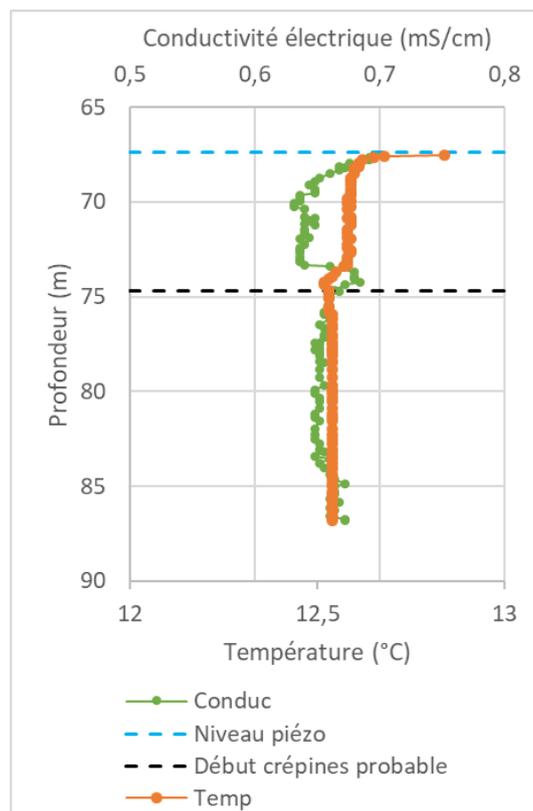
Illustration 81 : Diagraphie de la conductivité et de la température du piézomètre du stade réalisée le 13/12/2019.

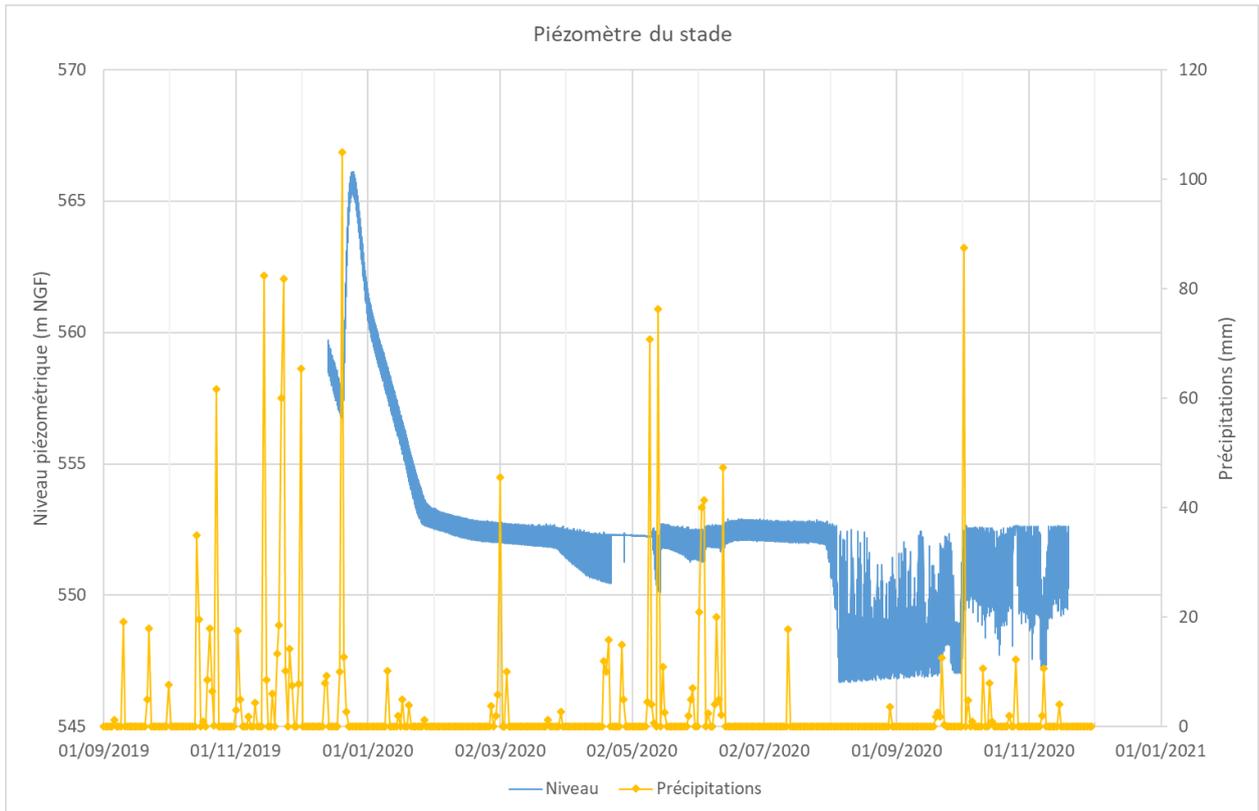
Illustration 82 : Chronique piézométrique du piézomètre du stade entre décembre 2019 et novembre 2020.

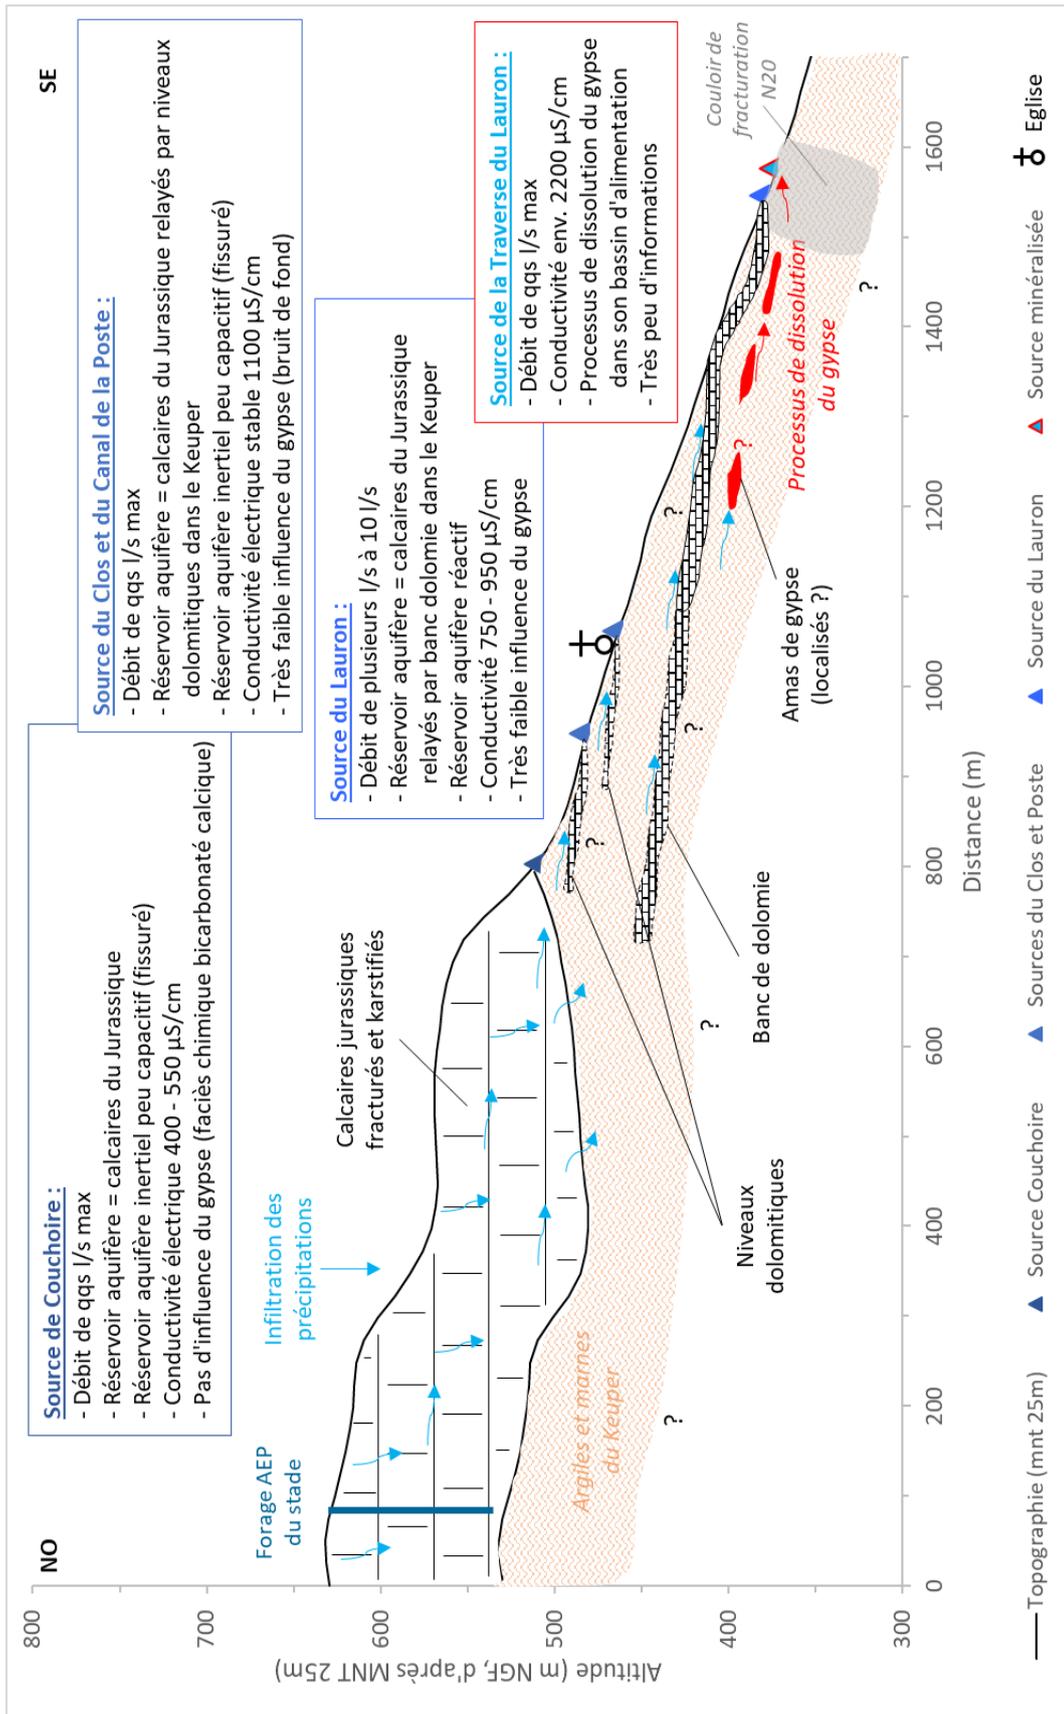
Illustration 87 : Coupe hydrogéologique dans le secteur du centre-ville de Bargemon restituant le schéma conceptuel du fonctionnement hydrogéologique des aquifères sur la commune © BRGM Gennevier.

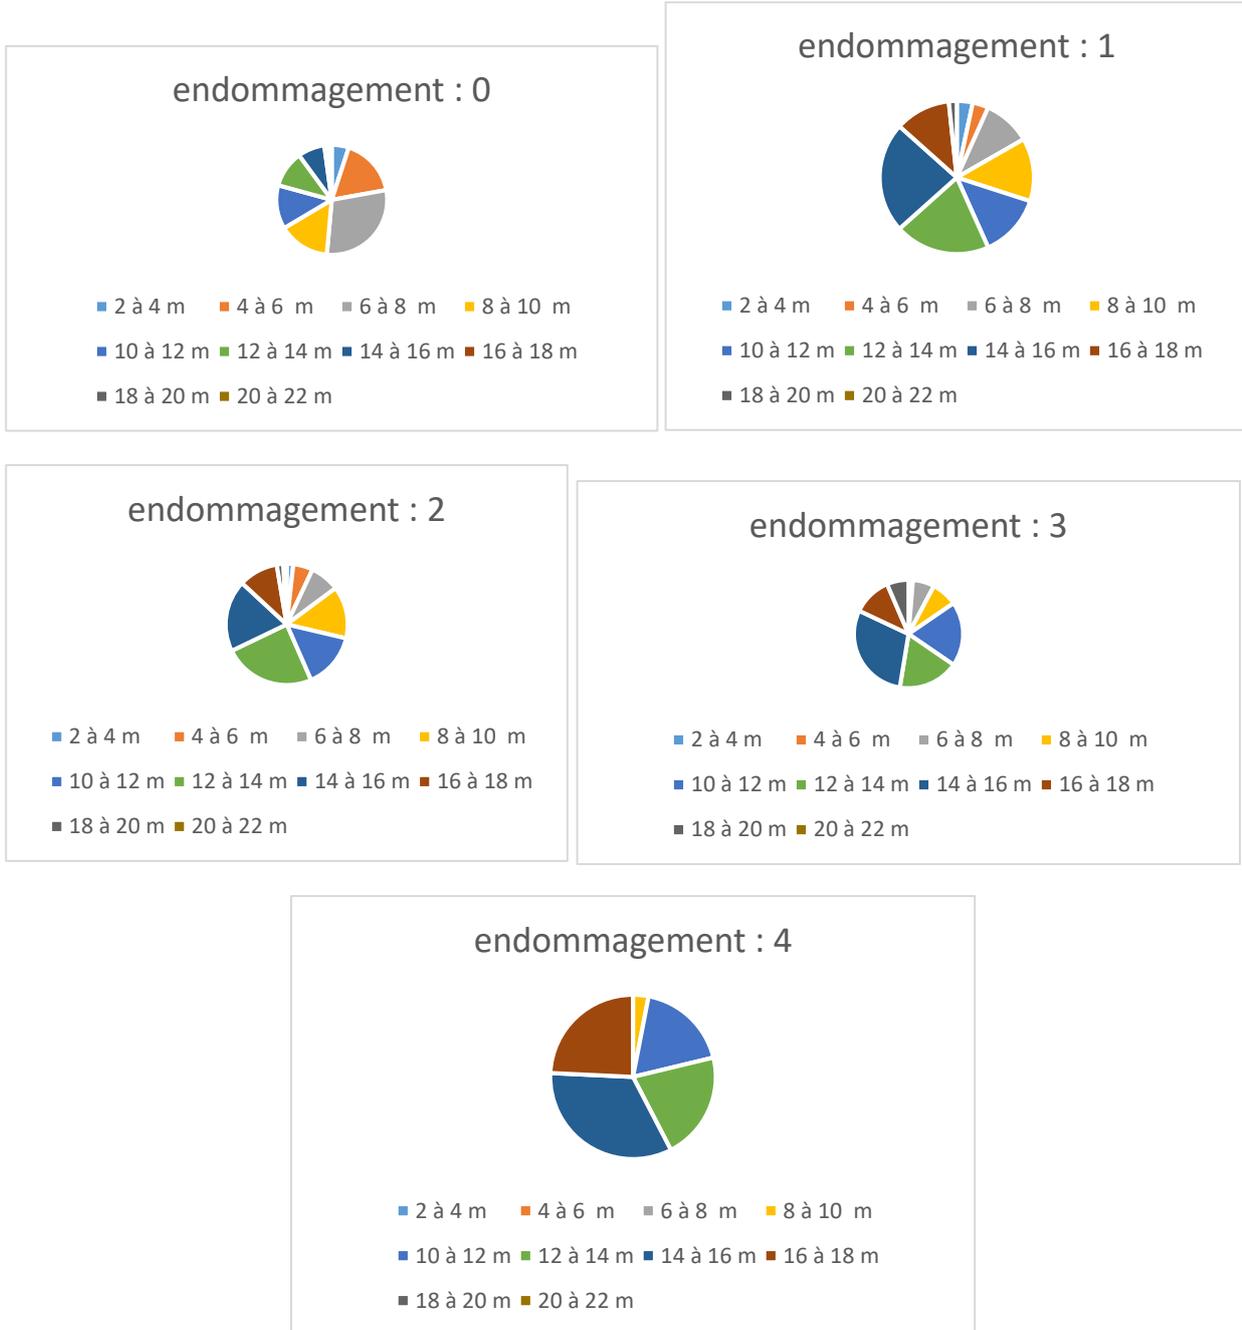
Illustration 96 : Répartition des bâtiments diagnostiqués par niveau d'endommagement et en fonction de la hauteur

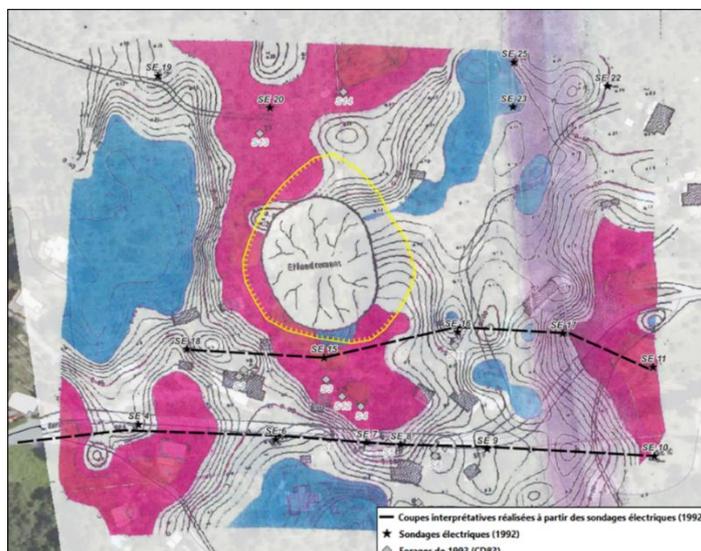
Illustration 98 : Synthèse des études géophysiques existantes. La carte gravimétrique représente en rouge les anomalies positives et en bleu les anomalies négatives (Bouvier et Cova, 1994). Les lignes noires discontinues correspondent aux coupes A et B présentées à l'illustration suivante.

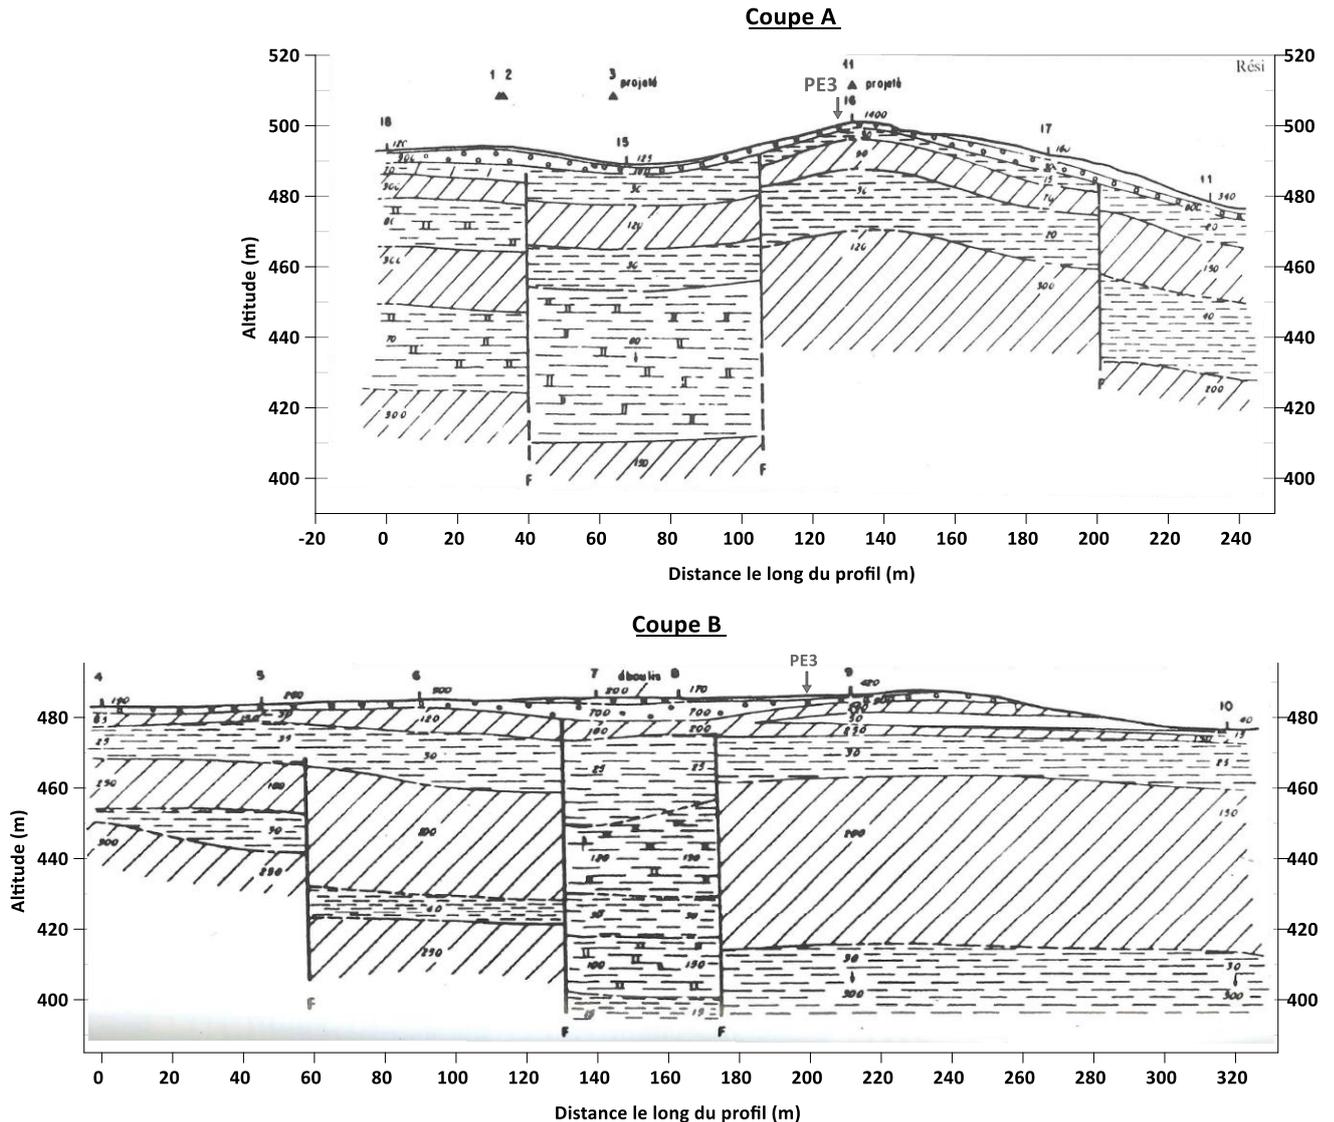
Illustration 99 : Coupes interprétatives réalisées à partir de sondages électriques (Bouvier et Cova, 1994). Les valeurs de résistivité sont indiquées dans les horizons.

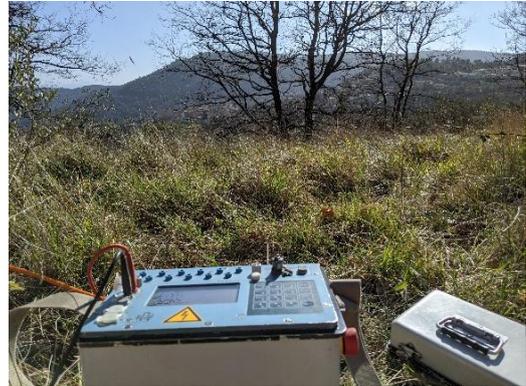
Illustration 101 : Photo du résistivimètre lors de l'acquisition le long de PE2.

- le dipôle-dipôle (DD) qui offre une bonne résolution des niveaux superficiels et permet de bien résoudre les variations latérales de résistivité ;
- le Wenner-Schlumberger réciproque (WSR²⁴) qui est sensible aux variations verticales de résistivité et permet ainsi de bien identifier les niveaux géologiques horizontaux. Il s'avère toutefois plus sensible aux effets latéraux (de part et d'autre de la ligne de mesure) et la résolution des niveaux de subsurface est moins bonne.

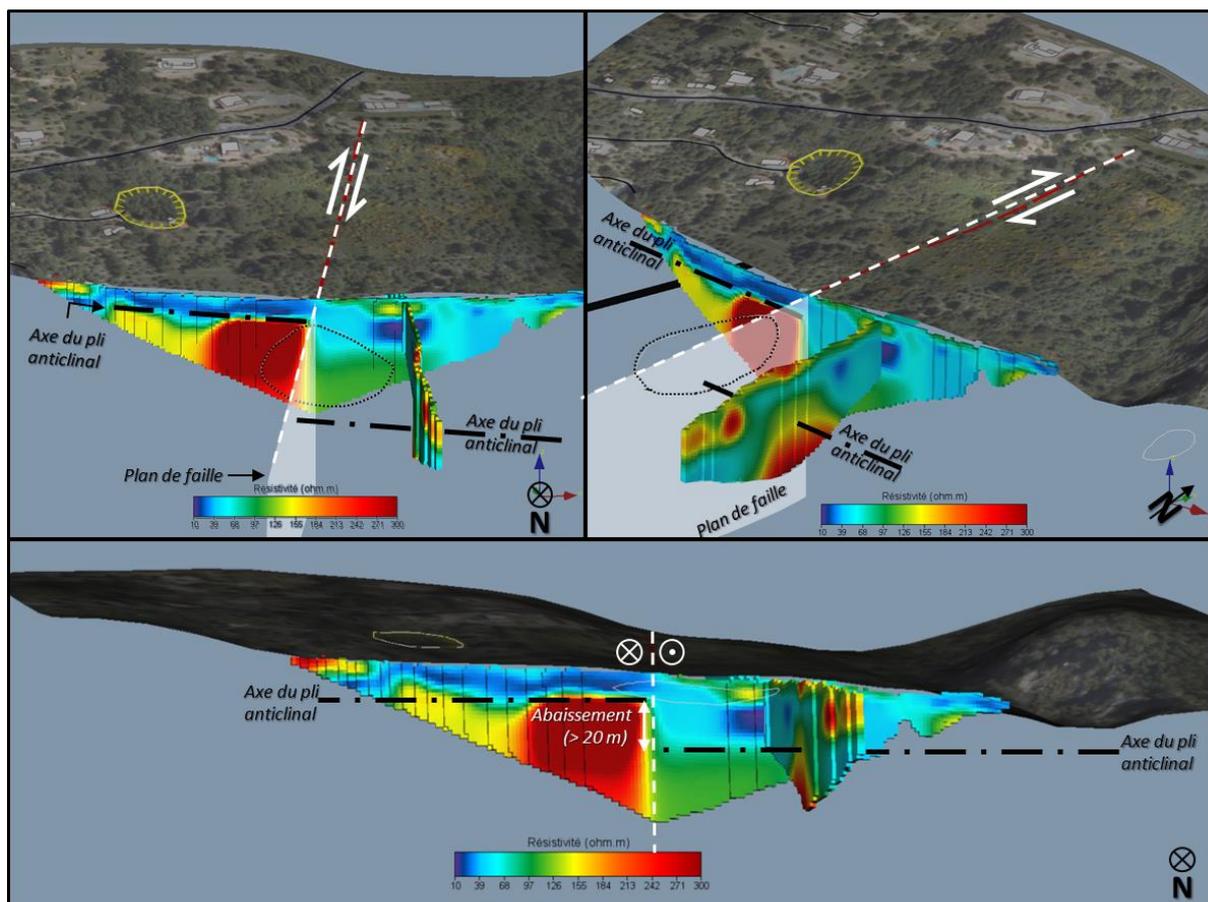
Illustration 111 : Secteur du Peyrui – Vue 3-D des coupes de résistivité des profils PE2 et PE3 et interprétation structurale.

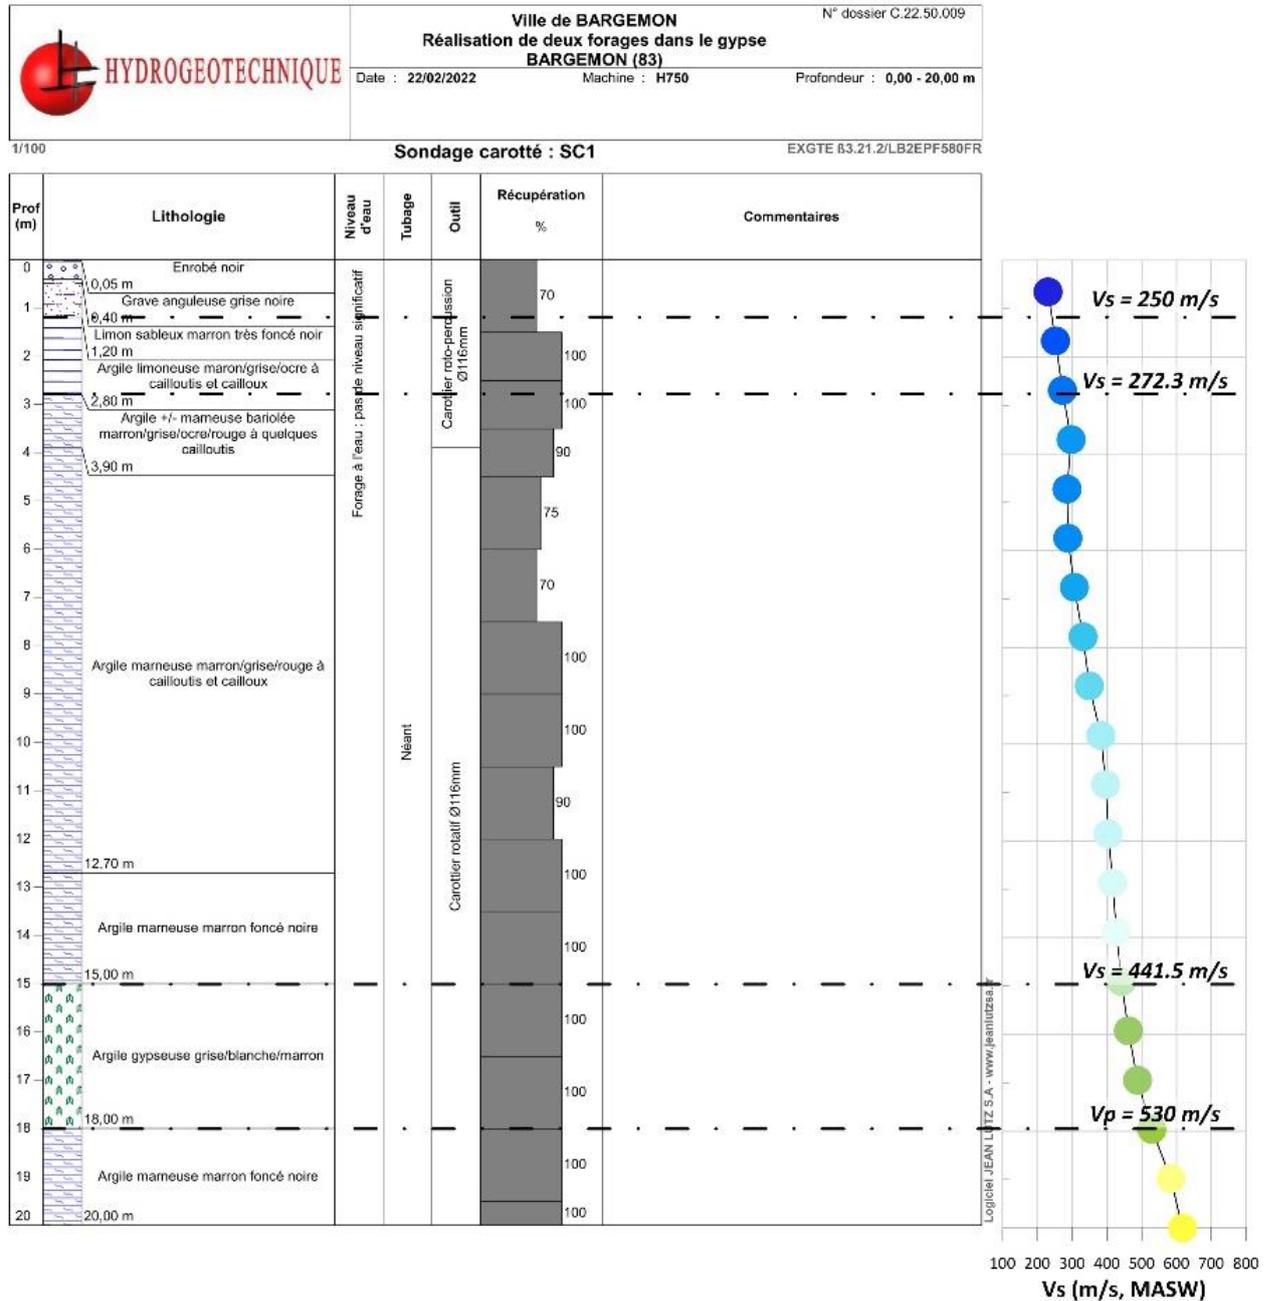
Illustration 112 : Extraction des vitesses sismiques Vs (MASW) le long du forage SC1 situé sur la RD19.

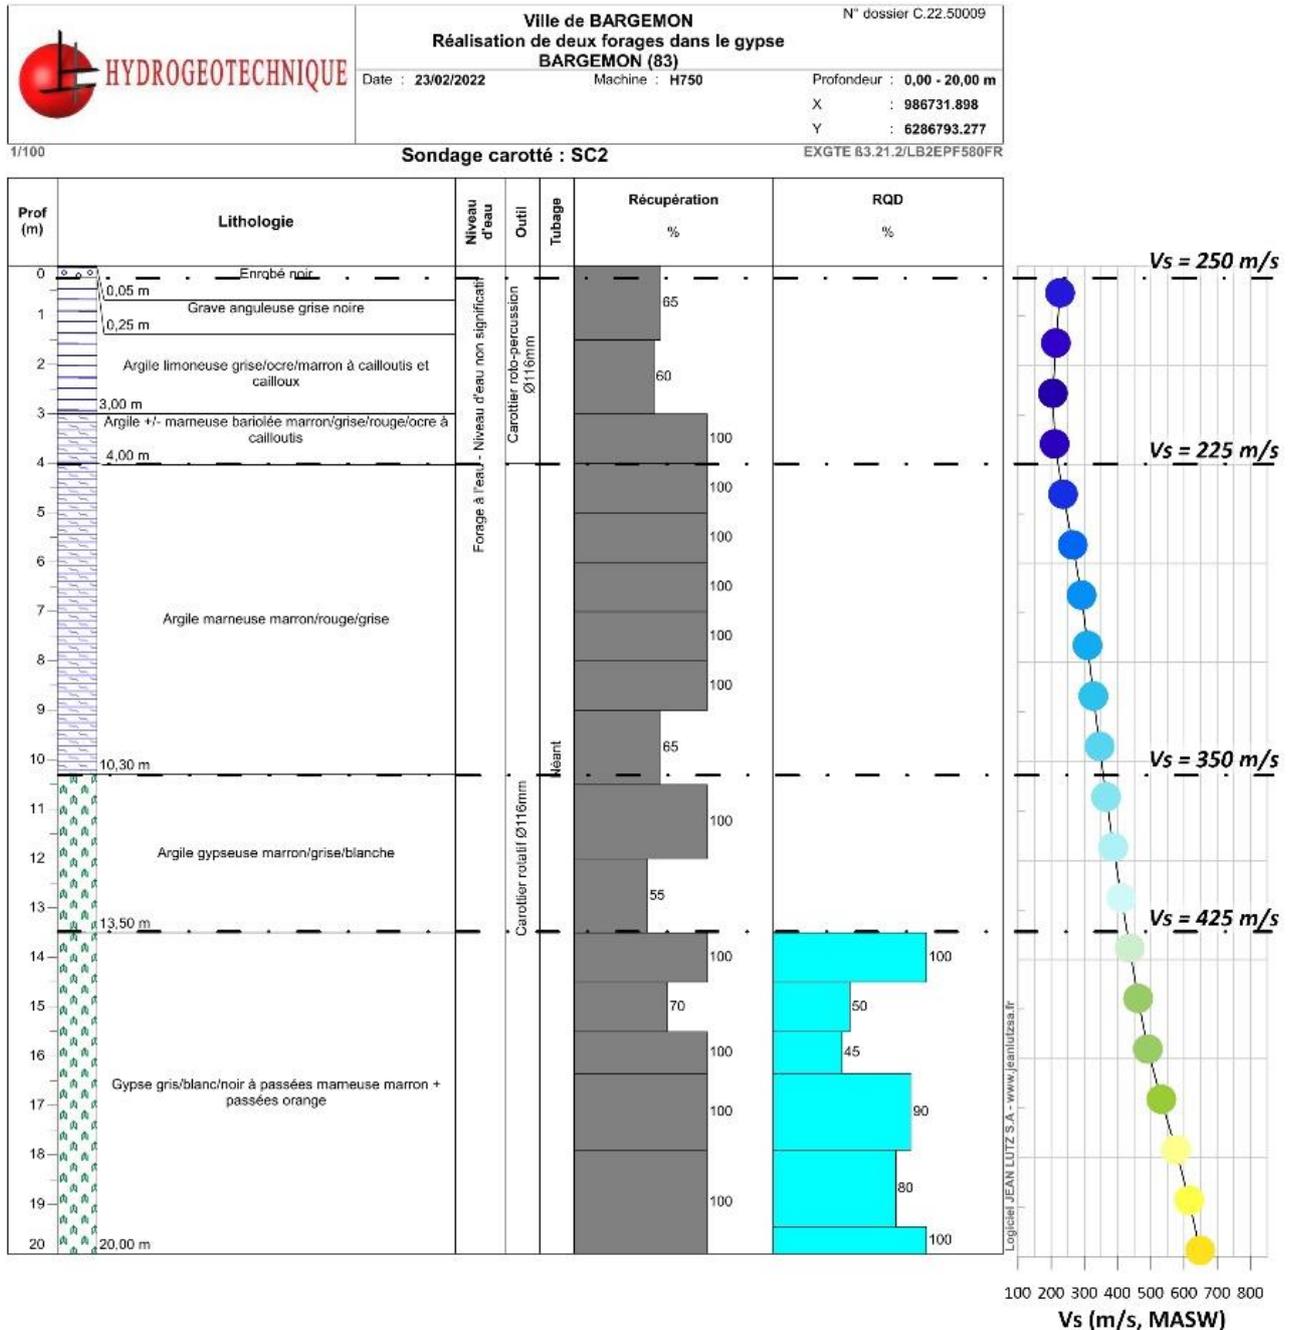
Illustration 113 : Extraction des vitesses sismiques Vs (MASW) le long du forage SC2 situé sur la RD19.

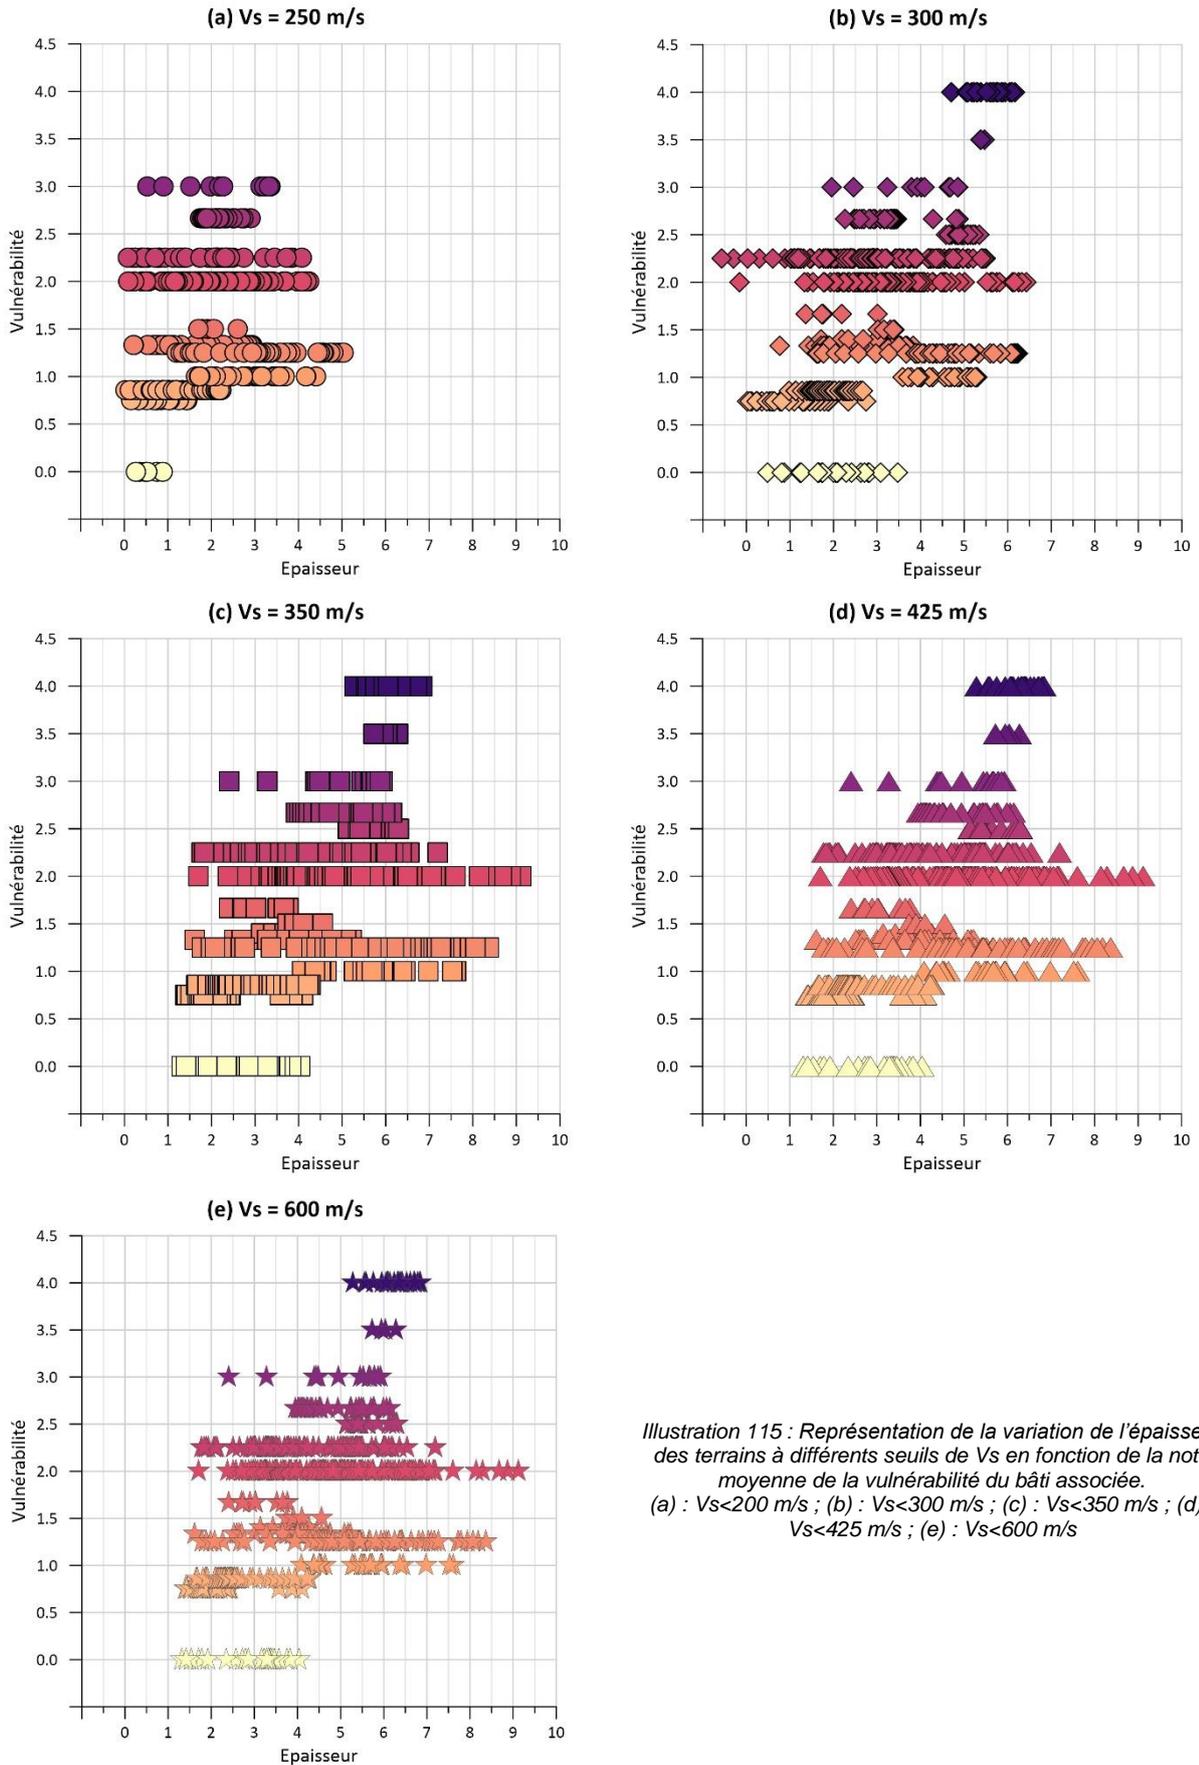
Illustration 115 : Représentation de la variation de l'épaisseur des terrains à différents seuils de V_s en fonction de la note moyenne de la vulnérabilité du bâti associée.

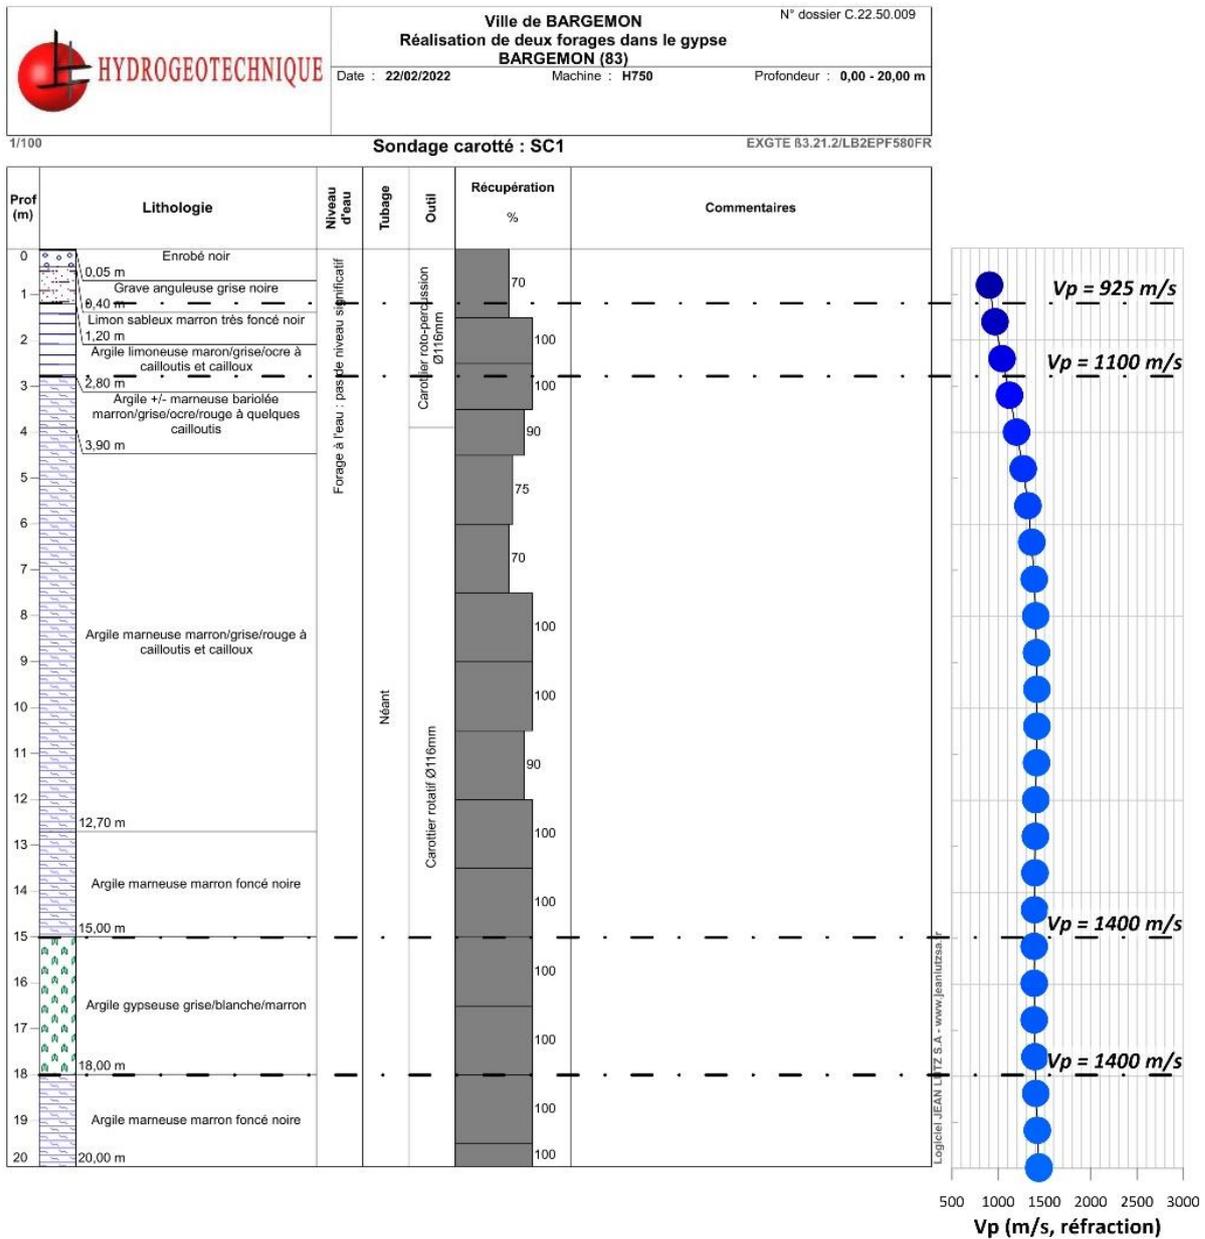
Illustration 118 : Extraction des vitesses sismiques V_p (réfraction) le long du forage SC1 situé sur la RD19.

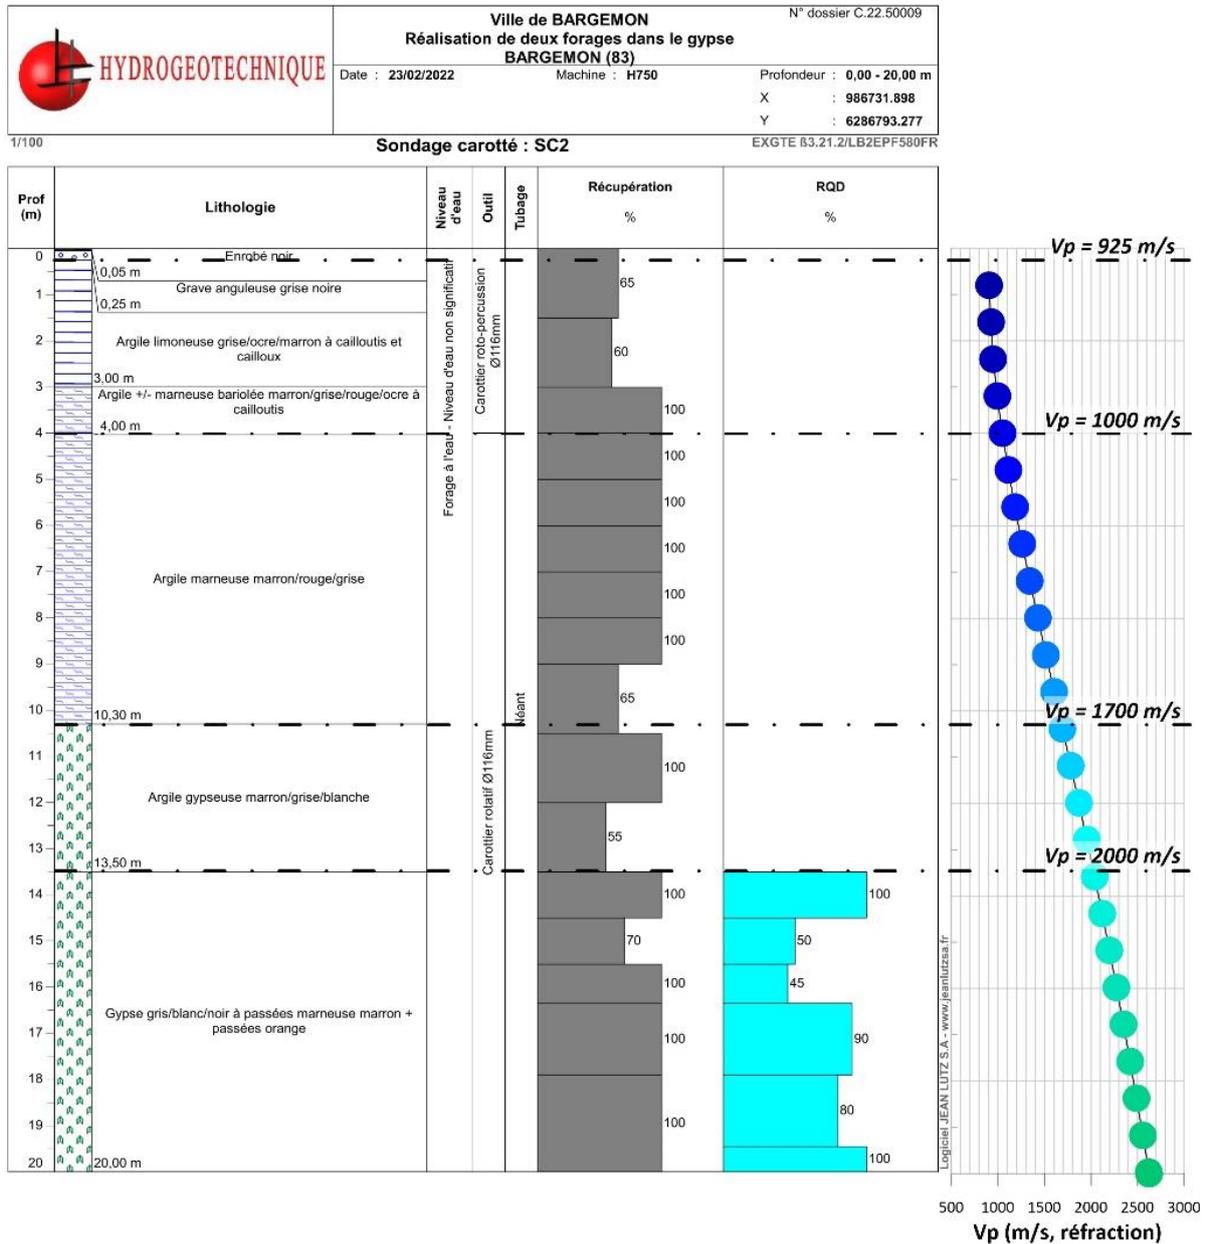
Illustration 119 : Extraction des vitesses sismiques et V_p (réfraction) le long du forage SC2 situé sur la RD19.

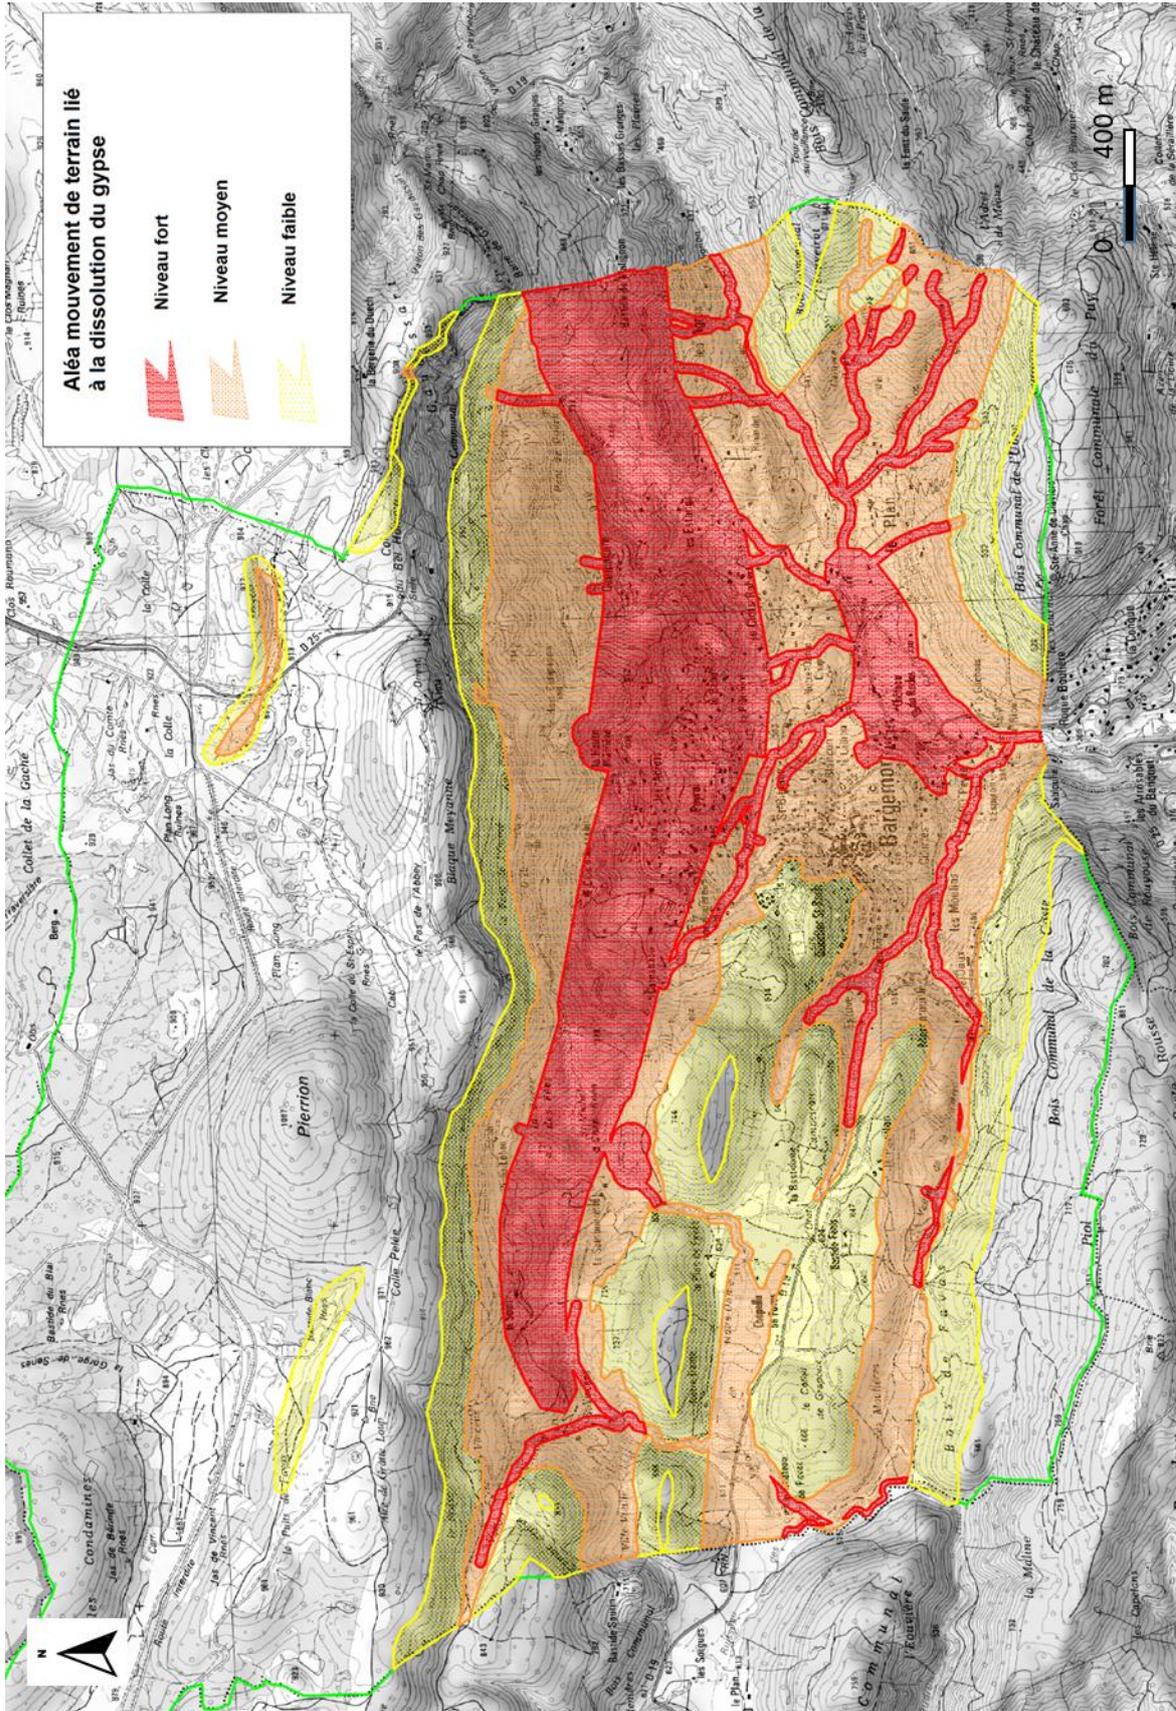
Illustration 129 : Zonage d'aléa mouvement de terrain lié à la dissolution de gypse sur la commune de Bargemon (Var) à l'échelle 1:25 000^{ème} (Source fond de carte : Scan 25 IGN)

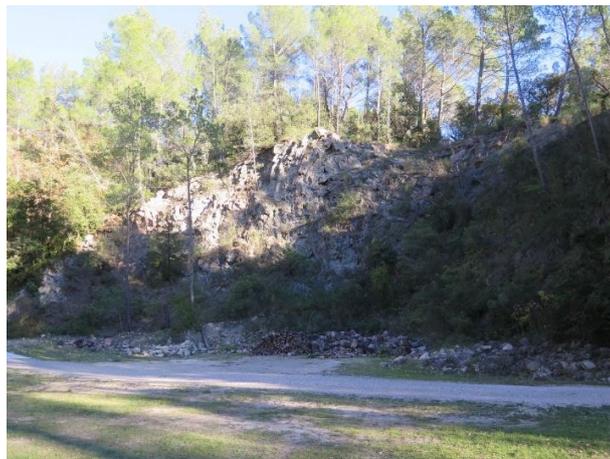
Effondrement du Baou, flanc Est, source BRGM (06/12/2021)

Le trou du Baou est l'effondrement le plus important du versant. Il se situe en contrebas de la RD 19 à environ 1,5 km du centre du village en direction de Seillans. Il daterait de la fin du 19^e siècle. Il mesure 250 à 300 mètres de diamètre à son bord, le fond fait un peu plus de 100 mètres. Cet effondrement, comme tous ceux du versant, prend la forme d'une dépression à bords abrupts: le fond, humide, est à 436 mètres d'altitude, le bord le plus haut, au nord, est à environ 520 mètres. Les parois sont très raides et donnent une impression d'écrasement. Au sud, subsiste une espèce de levée de terre de plusieurs mètres de haut, limite inférieure de l'effondrement.

Cet effondrement se trouve dans du Muschelkalk supérieur (t2c sur la carte géologique), il est composé de dolomie mais aussi de gypse. Or à Bargemon, le Muschelkalk correspond à un mont dérivé localisé au Clots Robert, séparé des autres structures par deux failles orientées nord/sud. Cet endroit, du fait de son appartenance à un anticlinal correspond à un bourrage de gypse. Ce bourrage est attesté par la coupe dans le gypse, déjà abordée en première partie qui montre un pli chaotique caractéristique d'une remontée. Cet énorme effondrement semble s'être produit dans ce même gypse.

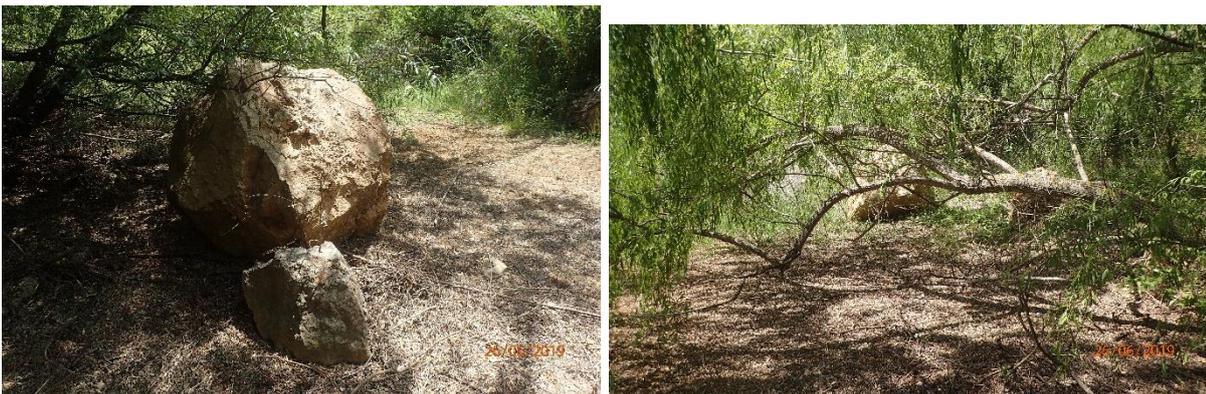
Le fond du cratère quasi circulaire est plat pour un diamètre de 20 à 21 m (soit une surface d'environ 360 m²). Les flancs de versant ont des profils réguliers droits ou légèrement concaves, constitués majoritairement de terrains meubles. Sur le flanc ouest, les flancs se verticalisent davantage à la faveur d'affleurements rocheux. Sur le flanc est, un chemin a été coupé net.

Fond plat du cratère de Peyrui avec présence de blocs éboulés depuis les flancs

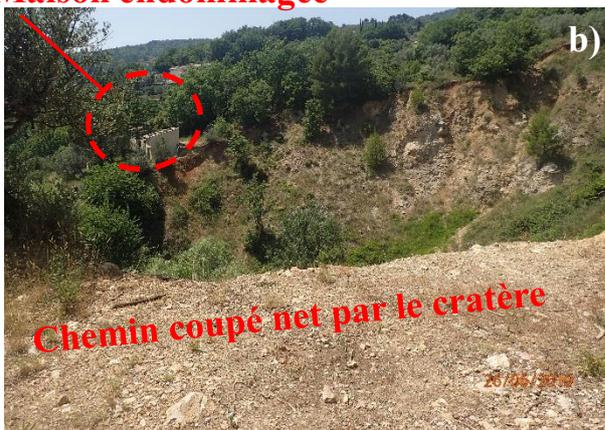
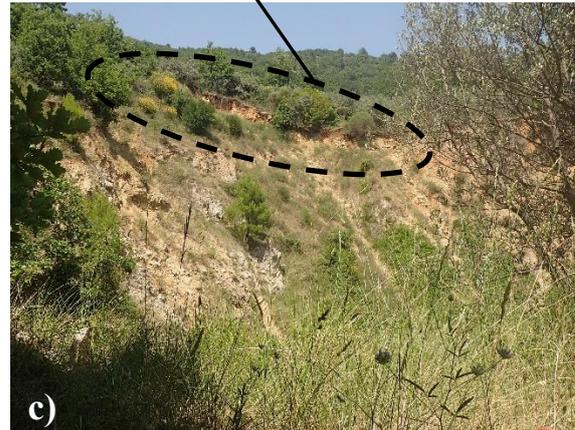
Vue des flancs de cratère de Peyrui amont depuis l'aval (a), depuis le flanc est vers le sud-ouest (b) et le flanc nord-est (c) depuis le flanc sud-ouest
