Gestion du risque affaissement-effondrement lié à la dissolution de gypse - Commune de Bargemon (Var)

Rapport final

BRGM/RP-71427-FR

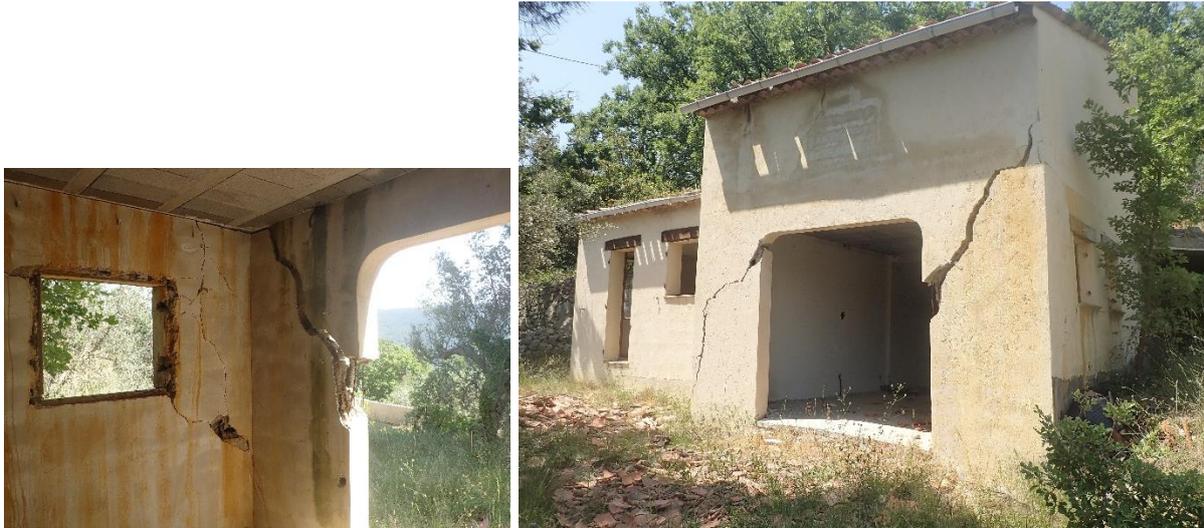
Fissuration affectant la maison coté sud-ouest, Peyrui

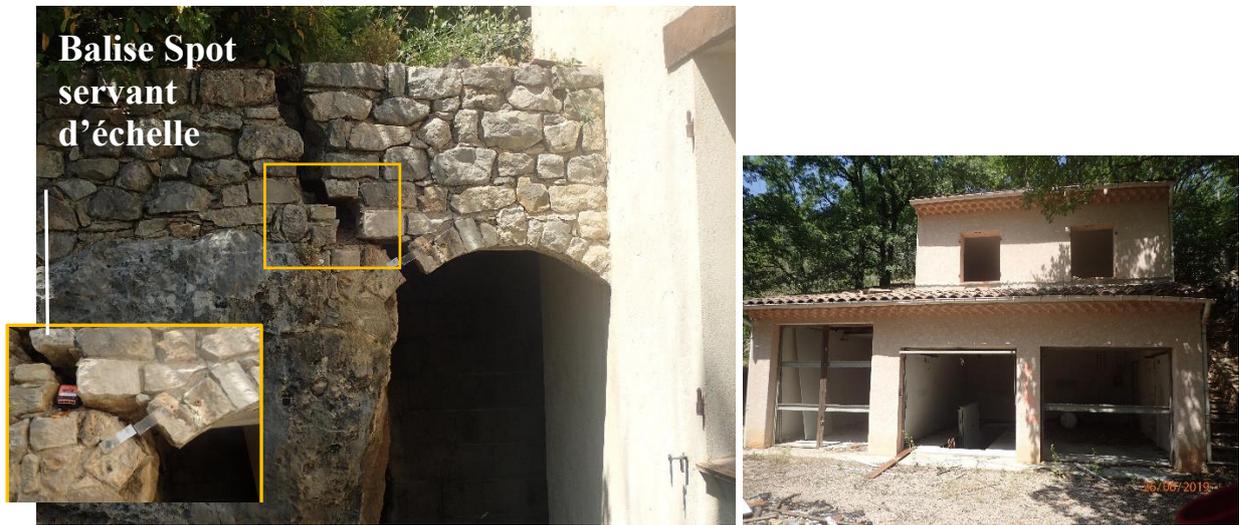
Fissuration ouverte dans le mur en prolongement ouest de la maison endommagée et maison abandonné restée intacte, Peyrui

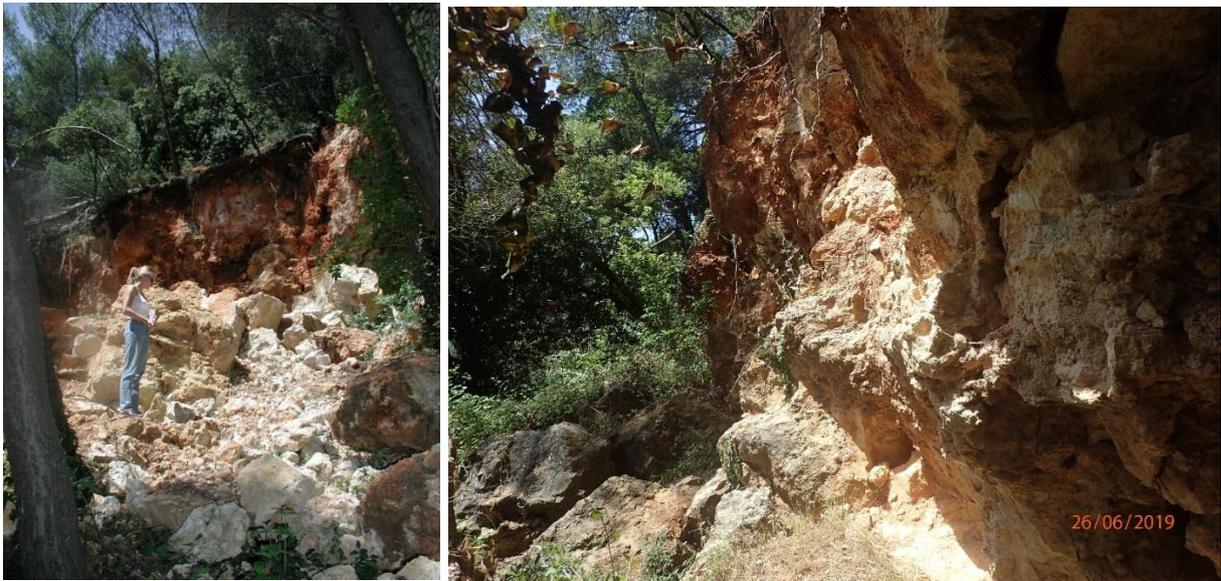
Il s'agit d'un éboulement dans une zone karstifiée de 100 m³ dans le quartier Saint-Roch, avec un volume unitaire maximal de 5 m³. Il a engendré un recul de 5 m et les blocs se sont propagés sur 4 m de dénivelé. La précision serait décimétrique.

A gauche : Photo de l'événement de Saint-Roch prise le 26/06/2019 © BRGM – A droite : Photo prise le 26/06/2019 près de la base de loisirs à l'entrée d'une cavité dans une formation semblable, éboulement de Saint-Roch

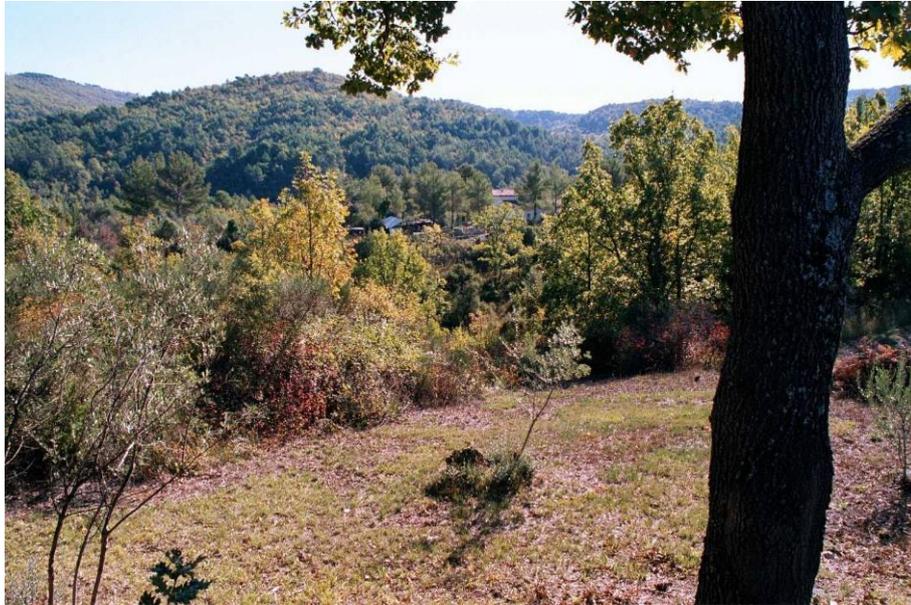
Un effondrement s'est produit dans le quartier Sainte-Anne à Montferrat, à une date inconnue. La précision est décamétrique. Les dimensions de cet effondrement sont les suivants : 50 m de diamètre et 10 m de profondeur.

Photo du site de l'effondrement de Montferrat © BRGM (2002)

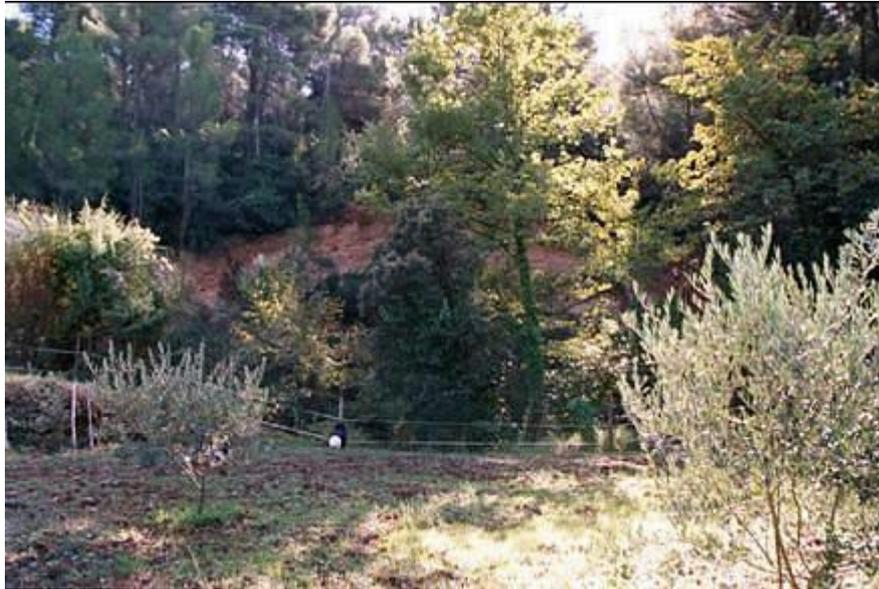
Un effondrement a eu lieu en 1978, au lieu-dit Rebouillon (précision décamétrique), près de la RD955. Le diamètre de la dépression formée est de 50 m et la profondeur est de 15 m. Il s'agit d'une réactivation d'effondrement.

Photo du site de l'effondrement de Châteaudouble © BRGM (2002)

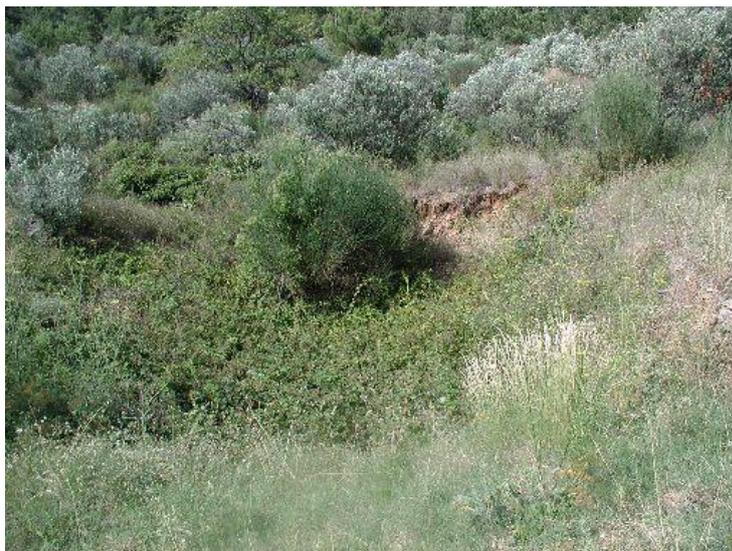
Cet effondrement s'est produit le 30/01/1996 au lieu-dit Les Adrechs (précision décamétrique). Il affecte le terrain sur un diamètre de 10 m et une profondeur de 2 m. Un arrêté de péril imminent a été pris. L'effondrement a probablement été provoqué par la dissolution des horizons gypseux (sources repérées), avec fissures concentriques larges jusqu'au CC (?).

Illustration 1 : Photo du site de l'effondrement à Ampus © BRGM (2002)

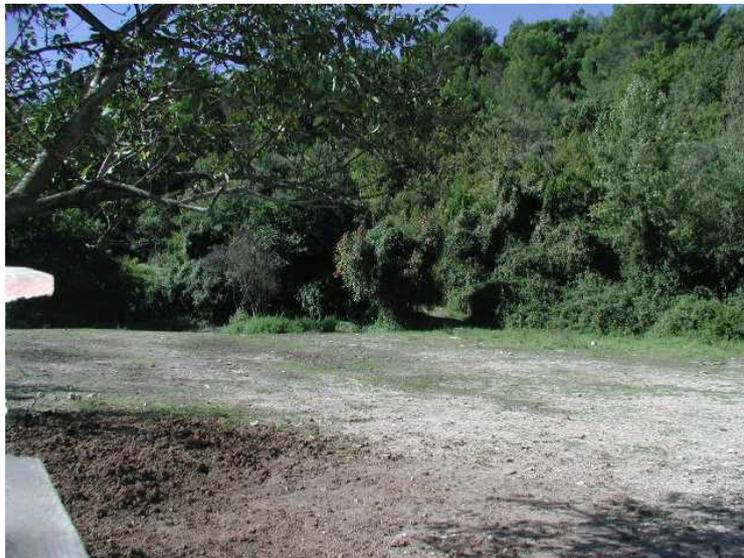
Photo prise avant la réactivation du fontis à Claviers (date et source ?)

L'actuel cratère d'effondrement a là encore une forme de cône tronqué à base elliptique de grand axe 32 m et de petit axe environ 12 à 14 m. Le fond du cratère est ennoyé sous une lame d'eau à la cote qui ne semble peu profonde estimée de 2 m au plus, avec un fond relativement plat.

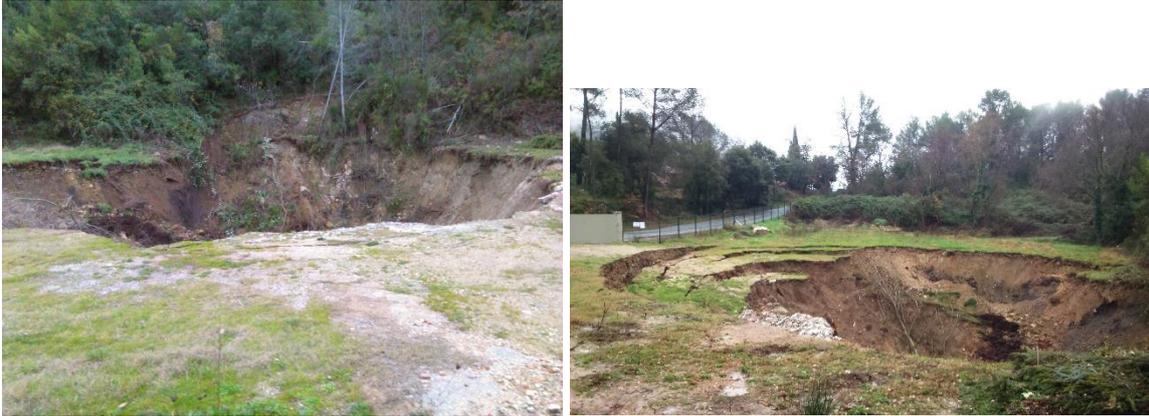
Effondrement de Claviers: photos prises par la DDTM83 le 16/12/2015 à gauche et le 14/01/2016 à droite

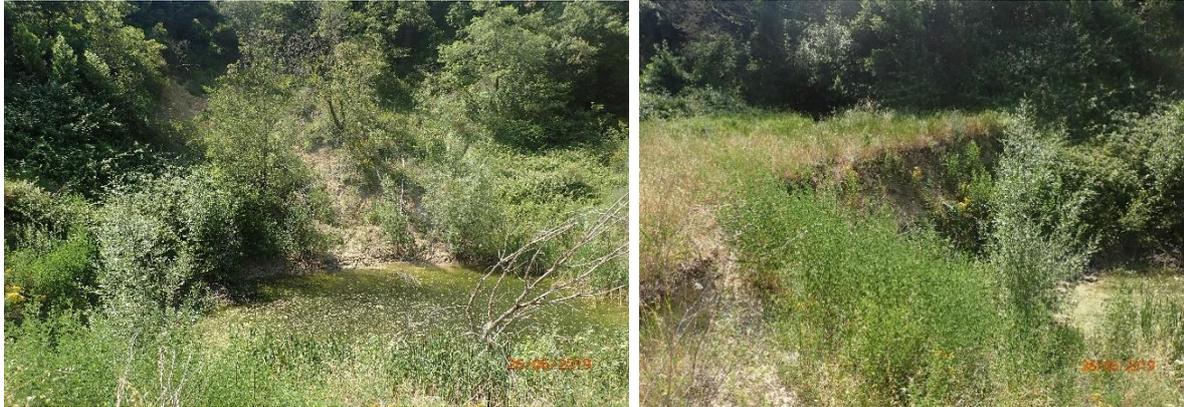
Rive est et sud du cratère ennoyé de Claviers

Côté nord, ces lignes d'escarpement finissent par n'en faire plus qu'une, ceci en net retrait de la berge où la pente se raidit (jusqu'à un peu plus de 45 ° au maximum). Une serre (d'allure abandonnée) s'approche sur son extrémité sud d'un peu moins de 3 m de cette ligne d'escarpement.

Le cratère d'effondrement a la forme d'un cône tronqué à base elliptique.

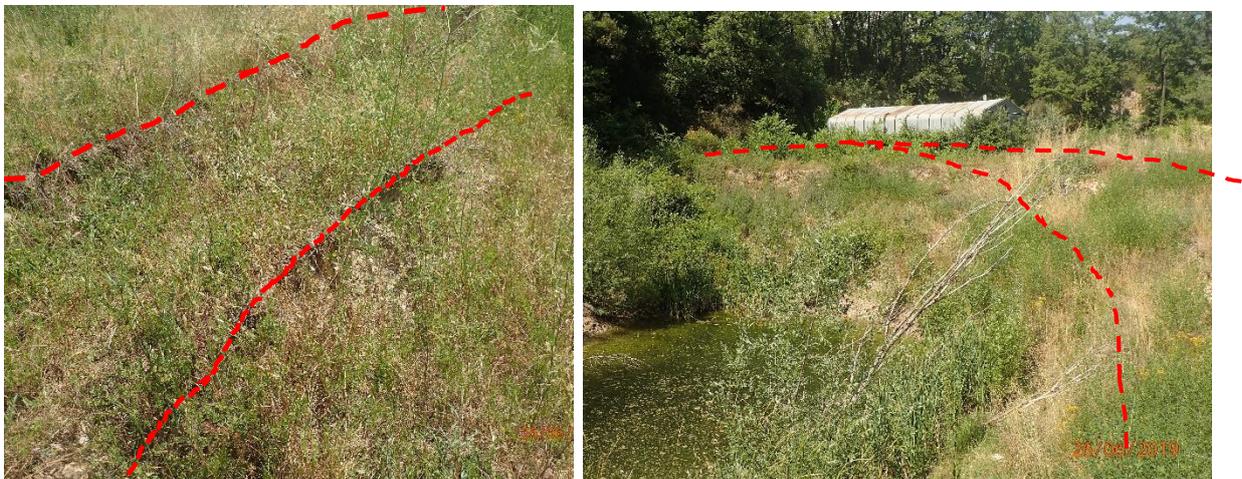
Lignes d'escarpements en paliers ouverte de la rive ouest et rive nord, effondrement de Claviers

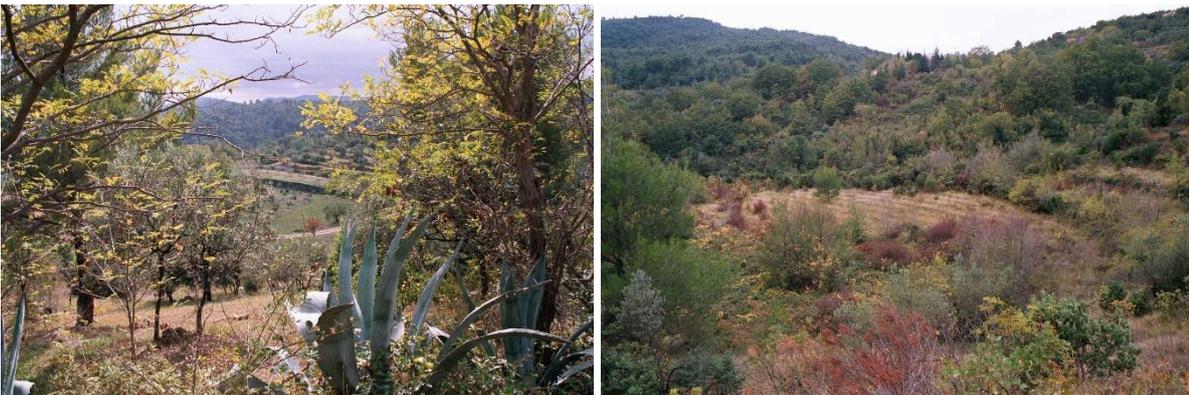
Un effondrement s'est produit dans le quartier du Baguier à Seillans (précision décamétrique). La date n'est pas connue. Les dimensions sont importantes, de la taille d'un versant mais n'ont pas été précisées.

Photo du site de l'effondrement à Seillans © BRGM (2002)

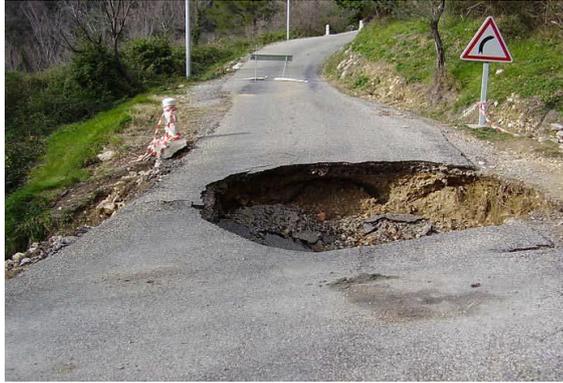
Cet effondrement s'est produit en décembre 2006 et a engendré des dommages sur le réseau routier (RD53, PR8+50). Il s'agit d'un affaissement de la chaussée au droit d'un ouvrage hydraulique de traversée sous chaussée. L'eau s'écoulant de la canalisation s'infiltré dans le trou mais ne ressort pas à l'aval. Les causes de cet événement sont donc anthropiques (rupture de canalisation) et naturelles (pluie).

Photo du site de l'effondrement à Seillans de décembre 2006 © BRGM (2002)

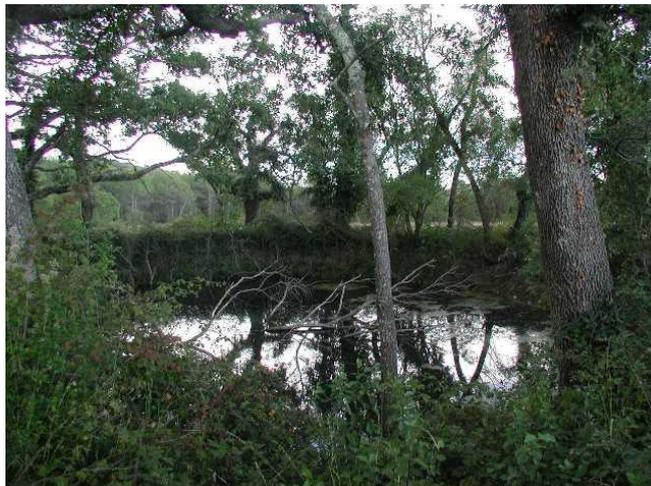
Photo du site de l'effondrement à Tourrettes © BRGM (2002)

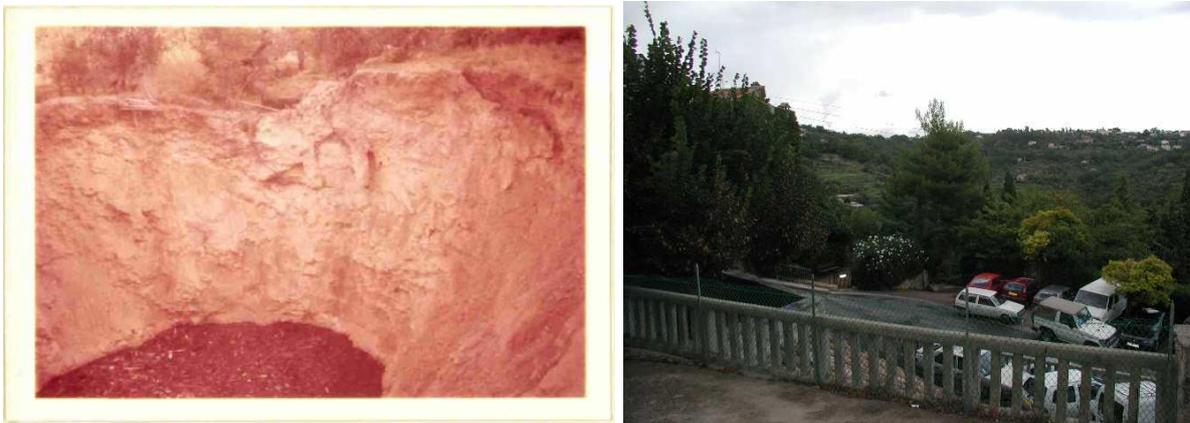
D'après Durozoy et Gouvernet (1966), un nouvel effondrement, agrandissant encore les dimensions de l'entonnoir, s'est produit en juillet 1965. L'effondrement se situe sous les dernières maisons du village. Le fond de l'aven est rempli d'eau, mais ce n'est qu'au bout d'un certain nombre d'heures après l'éboulement de juillet, et après une chute brutale d'un volume important de matériaux venant des parois, que l'eau est apparue.

A gauche : Vue de l'effondrement à Callians (Durozoy et Gouvernet, 1966) ; A droite : Photo du site de l'effondrement à Callians © BRGM (2002)

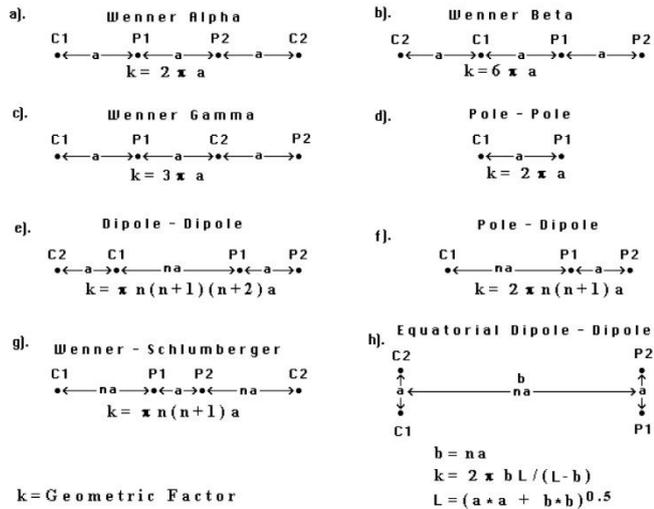
Exemples de protocole de mesure couramment utilisés en TRE (d'après Loke, 2000). Le protocole Wenner-Schlumberger réciproque consiste à inverser les électrodes émettrices (C1-C2) et réceptrices (P1-P2) du protocole Wenner Schlumberger (g).

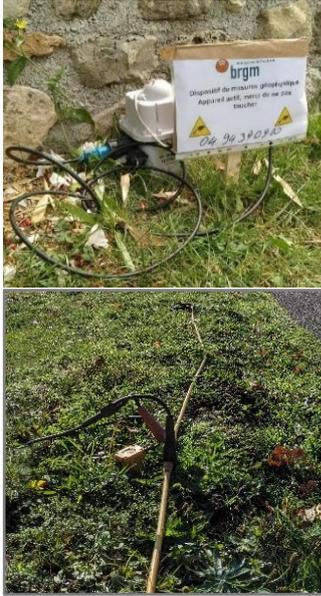
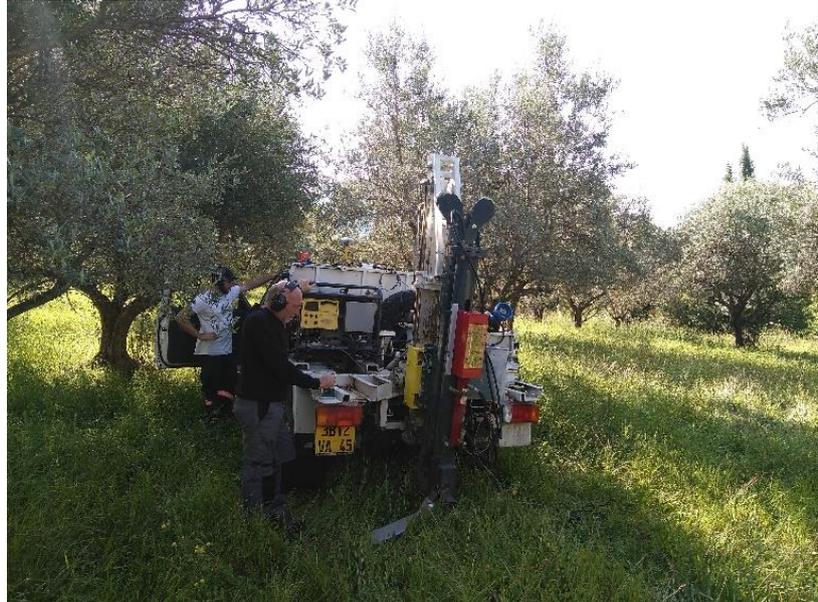
En imagerie sismique 2D les acquisitions des profils sismique se traduit par le déploiement de 24 à 48 géophones de mesure (Illustration page suivante gauche), reliés à une centrale d'acquisition Stratavisor 48 traces par l'intermédiaire de câbles constitués de traces régulièrement espacées (5 m dans le cadre de cette étude). Pour des dispositifs de plus de 48 traces, des Géodes 24 traces (Geometrics, USA) sont utilisées pour relier les géophones supplémentaires à la centrale d'acquisition. Les ondes sismiques sont produites à l'aide d'une source de type chute de poids ou chute de poids accélérée A200P (Illustration page suivante à droite). Les géophones sont alignés avec un espacement régulier qui peut-être de 2, 5, 10 m.

A gauche : photos d'un récepteur sans fil utilisé pour l'imagerie sismique 3-D (haut) et d'un géophone relié au câble de mesure (bas, profil 2-d sismique réfraction). A droite : Photo de la source sismique de type chute de poids accélérée A200P.

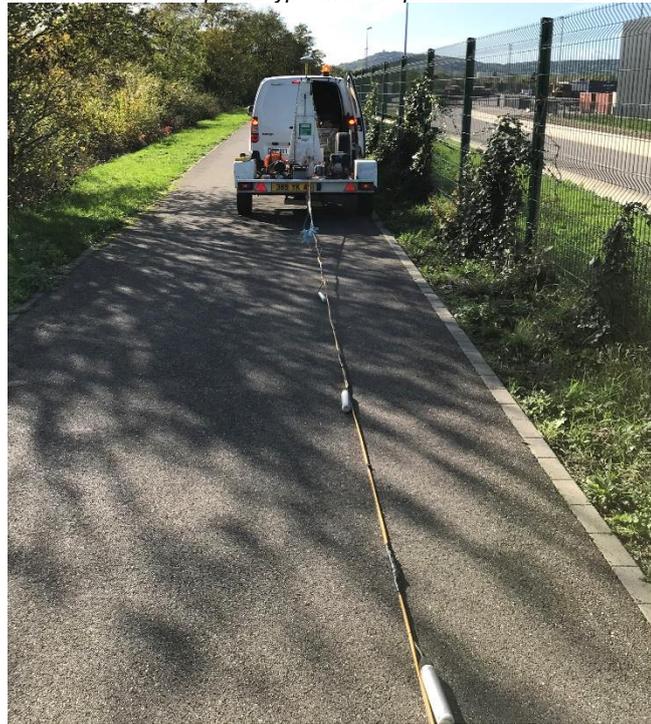
Le BRGM dispose également d'un système d'acquisition mobile, essentiellement utilisé pour les acquisitions MASW (voir détail ci-après). Le matériel mobilisé est alors composé d'une ligne d'acquisition sur laquelle les capteurs sont fixes (Illustration à droite). L'ensemble de la ligne est tracté par un véhicule.

Photos du dispositif de mesure tractable du BRGM.

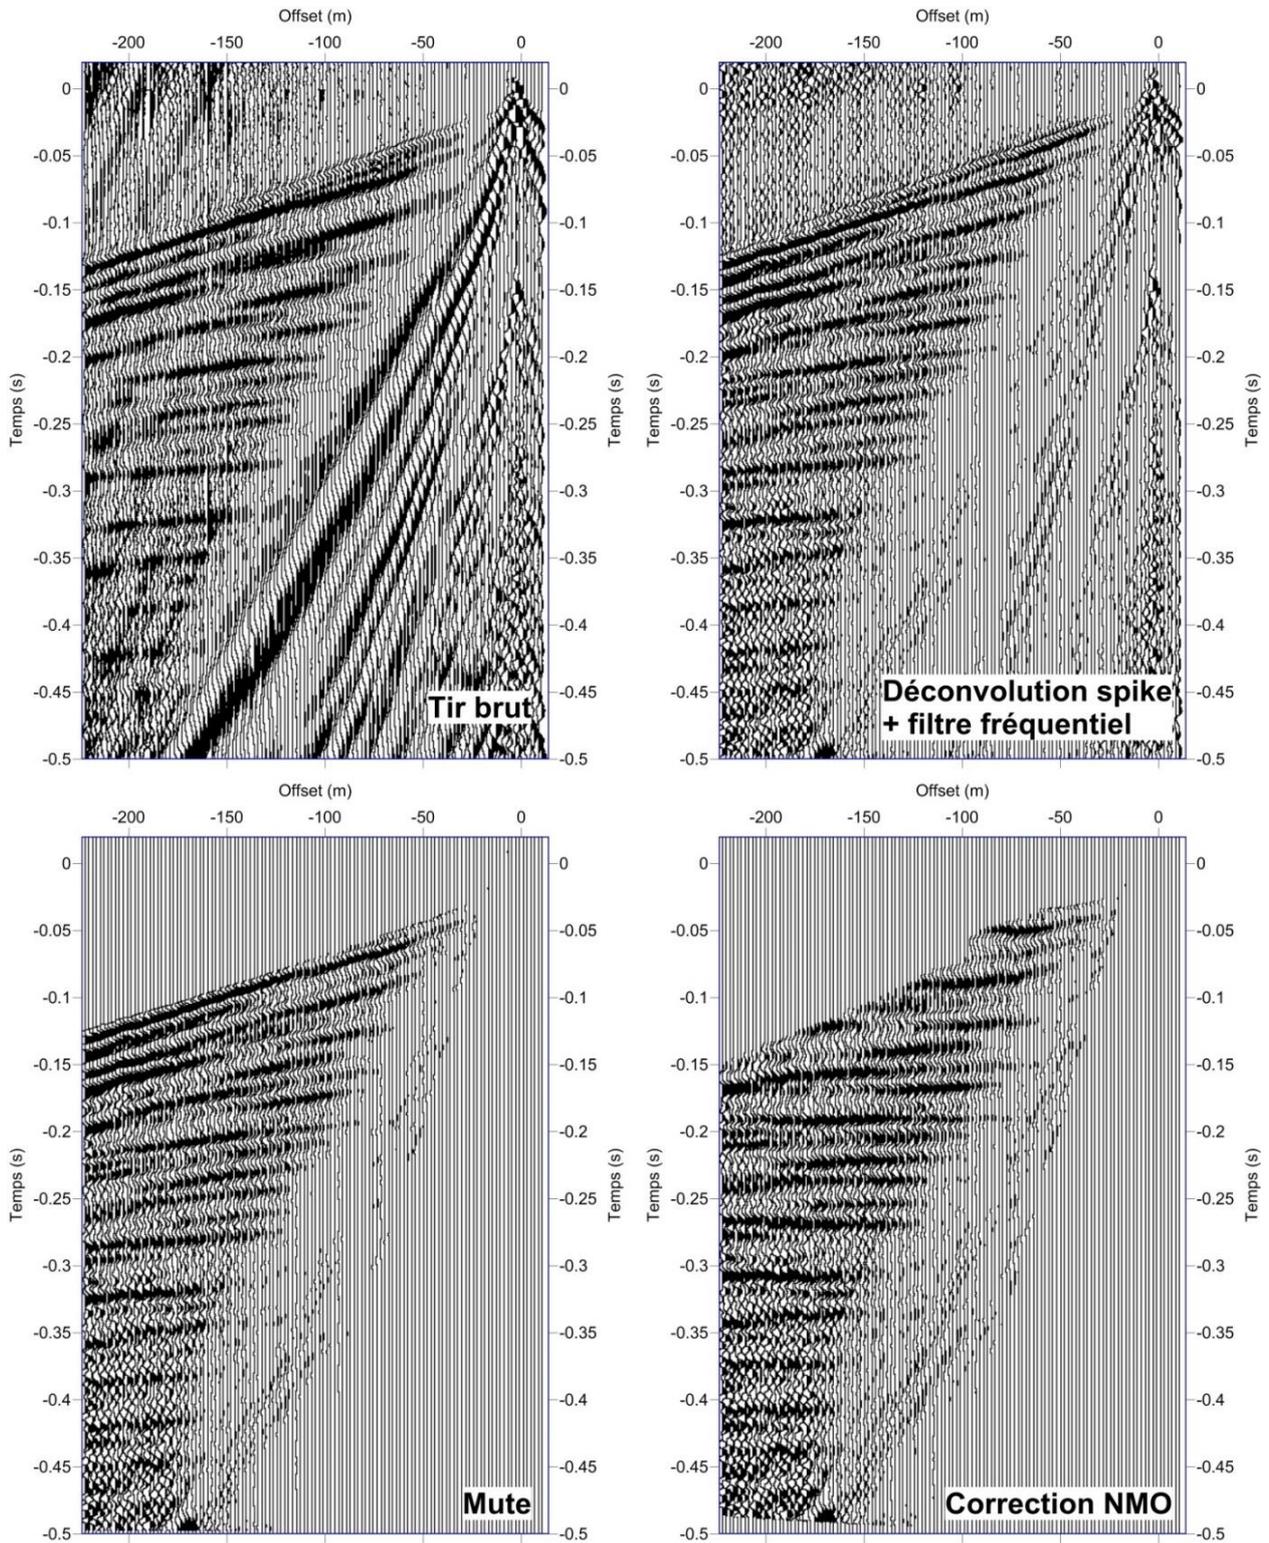
Exemple d'étapes de traitement sismique réflexion réalisées sur un tir d'un profil avec espacement 2 m.

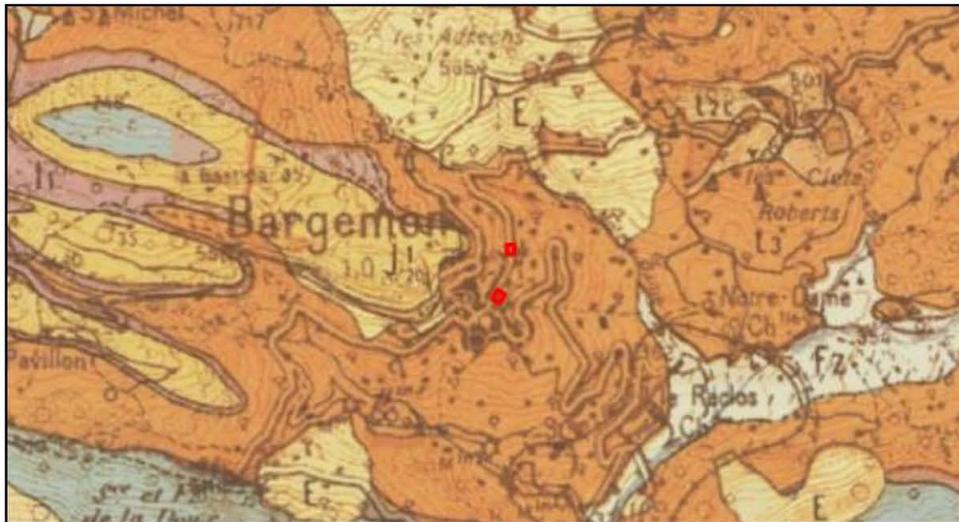
- Remblais d'aménagement lié à l'aménagement des voiries et des habitations, cela est fonction de l'historique du site,
- Surmontant des formations meubles de faible épaisseur,
- Surmontant la formation du Muschelkalk (t2b) composée de calcaire.

Extrait de la carte géologique du BRGM (source : infoterre.brgm.fr)

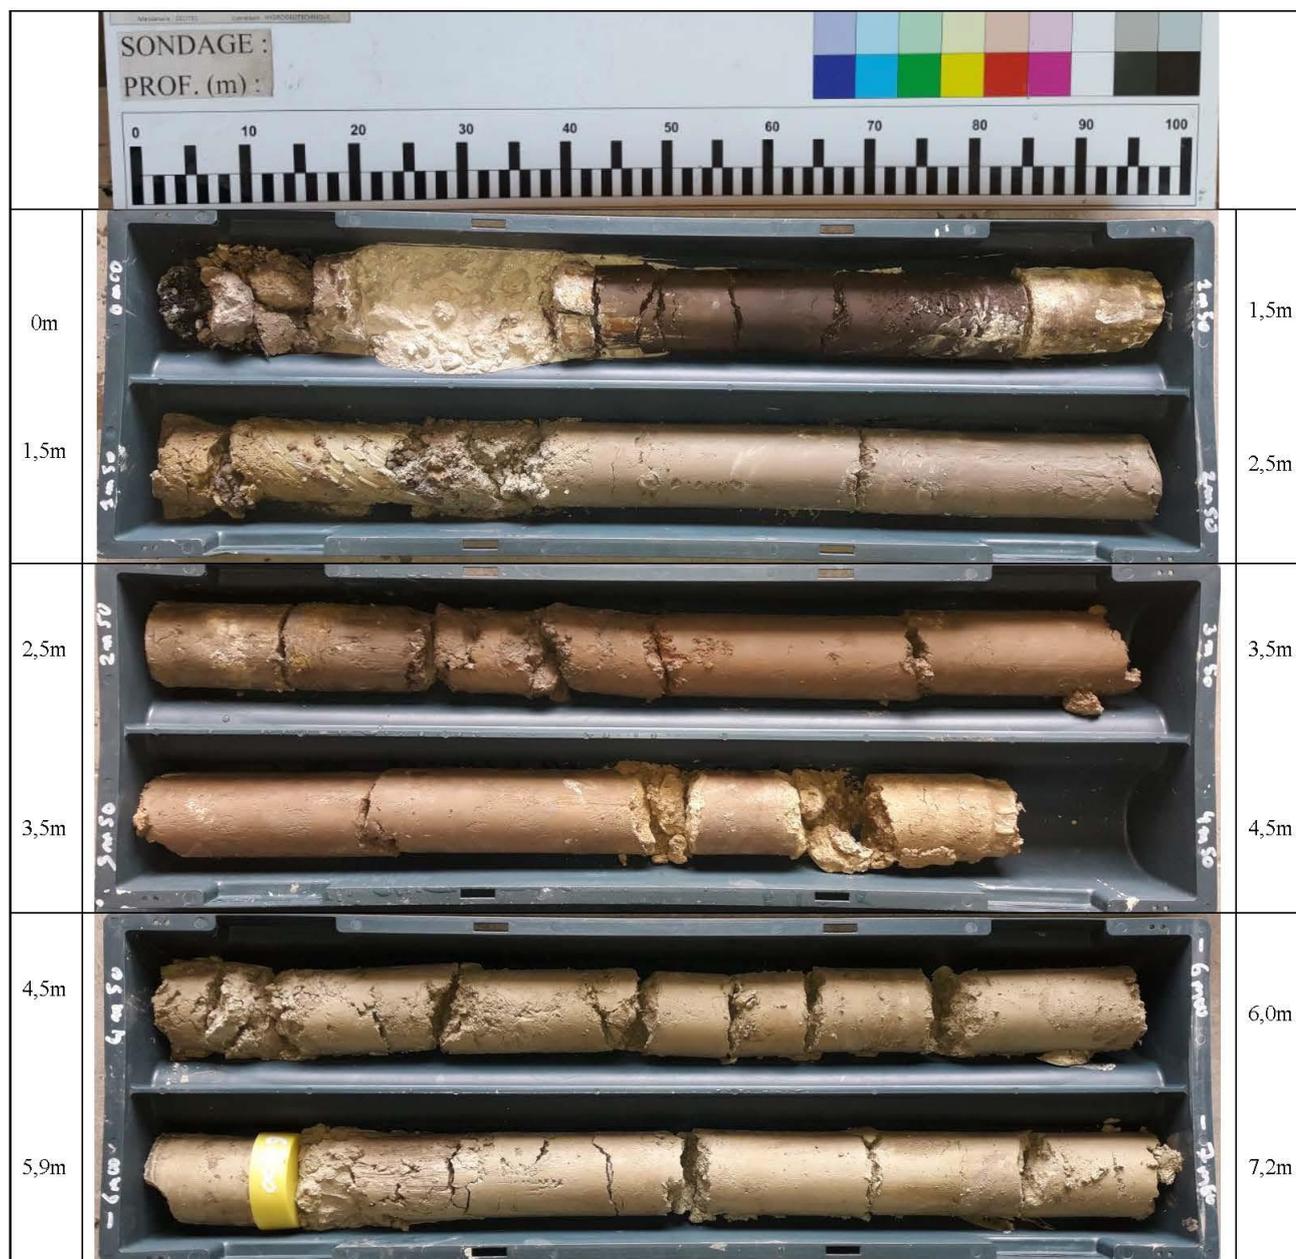
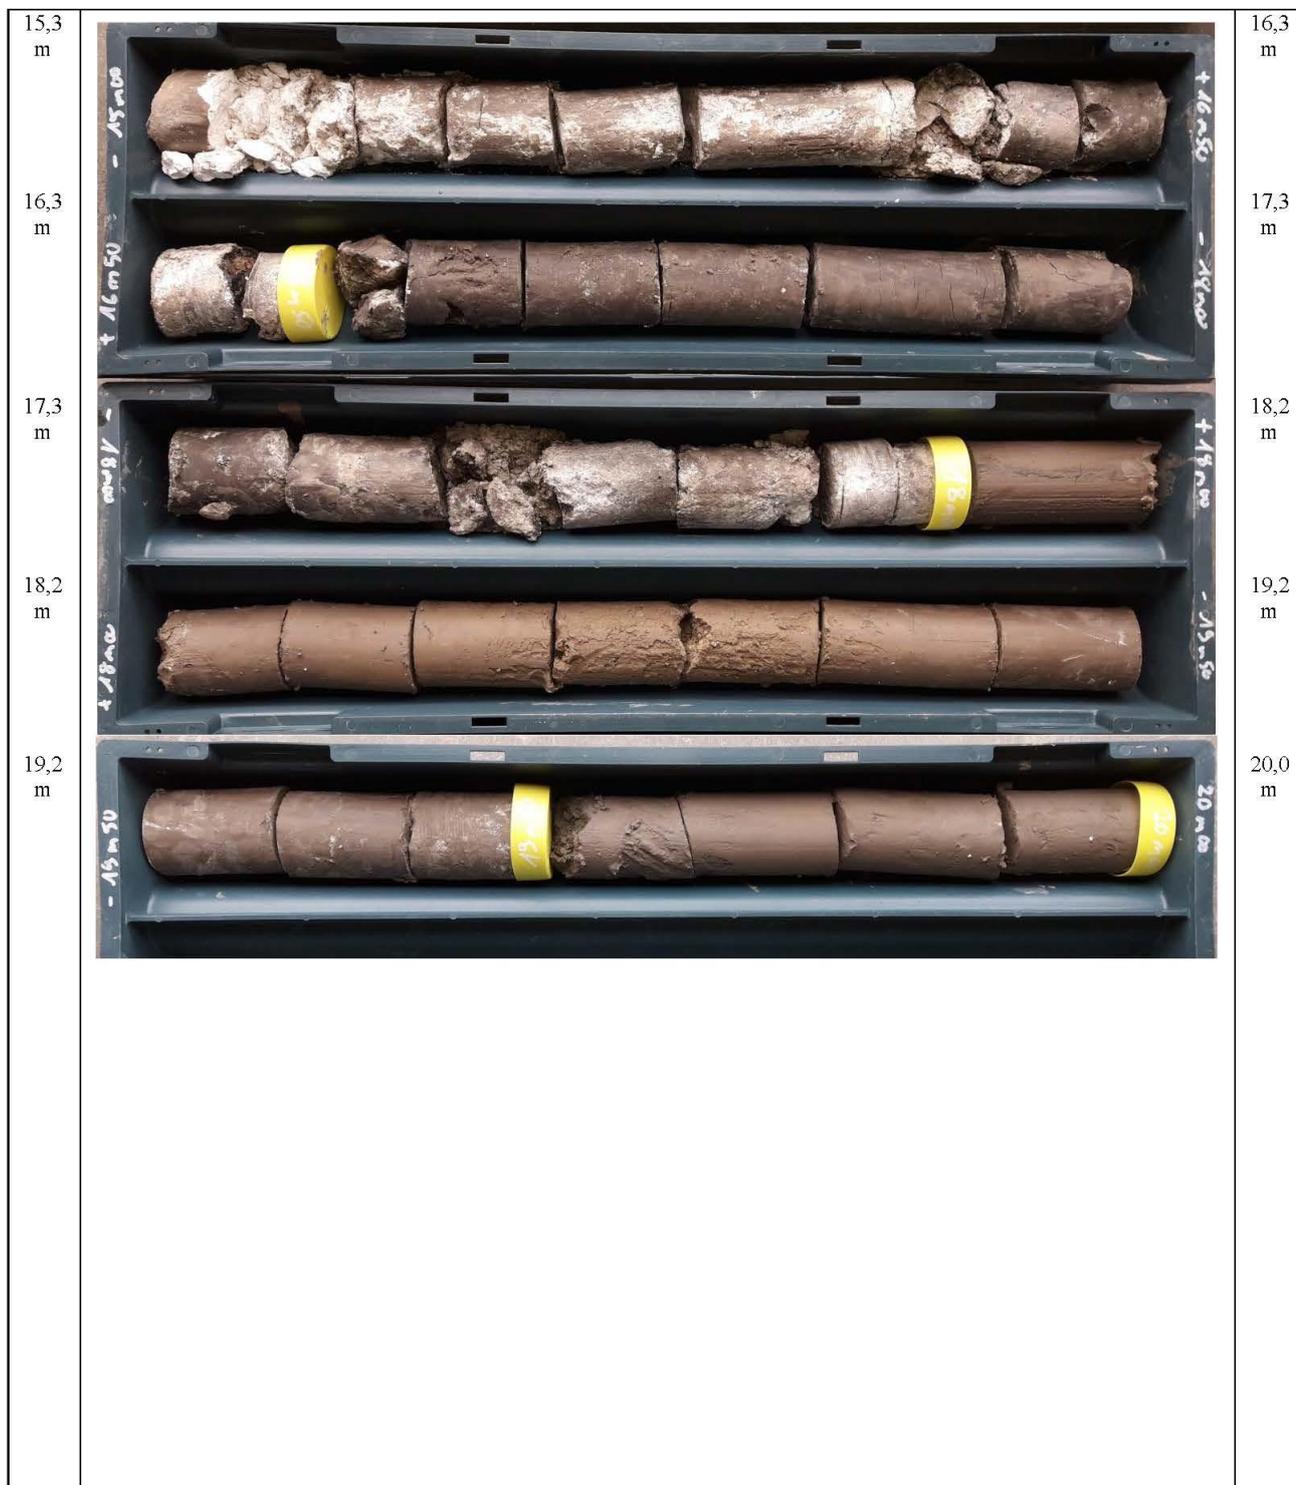
SC1 (0 – 20m)

HYDROGEOTECHNIQUE	Ville de BARGEMON Réalisation de deux forages dans le gypse BARGEMON (83)
	PLANCHE PHOTOGRAPHIQUE du sondage de reconnaissance géologique

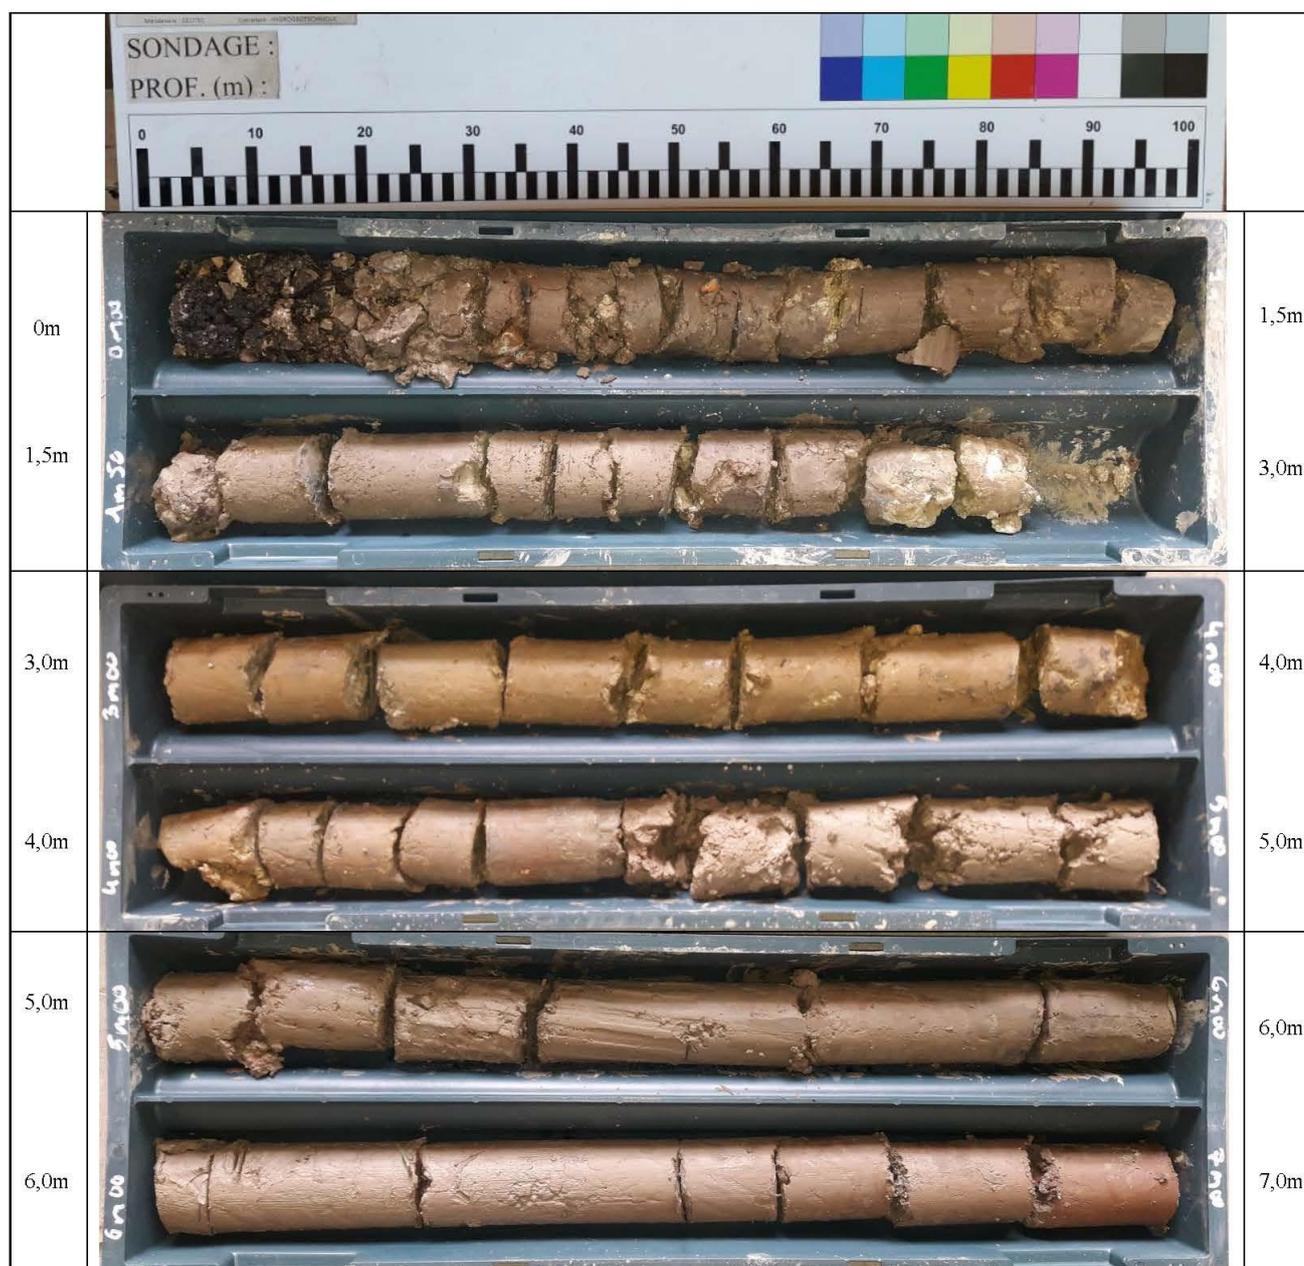
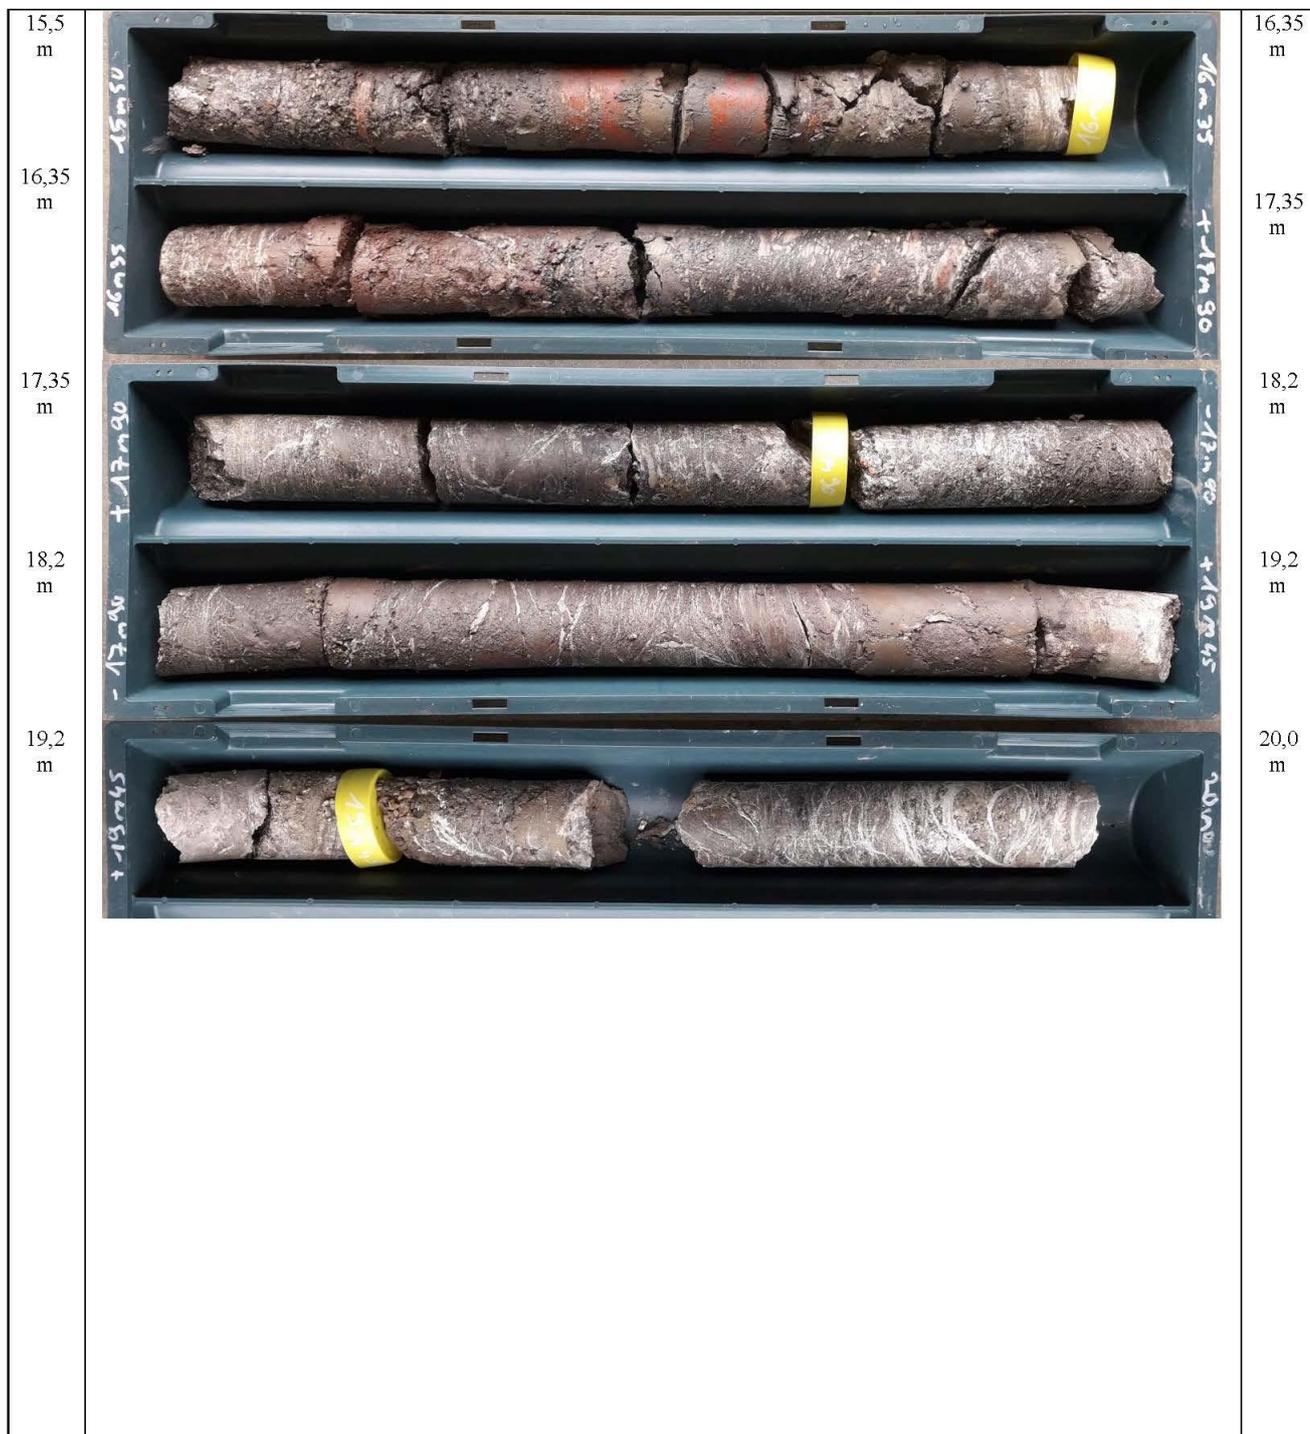
SC2 (0 – 20m)

HYDROGEOTECHNIQUE	Ville de BARGEMON Réalisation de deux forages dans le gypse BARGEMON (83)
	PLANCHE PHOTOGRAPHIQUE du sondage de reconnaissance géologique
